# **Medtronic**

## **Итно известување за безбедност на терен EnTrust® и Escudo® VR/DR/AT ICD (имплантабилни кардиовертер дефибрилатори) Препораки за водење на пациентот**

Јуни 2018

Референца на компанијата Medtronic : FA823

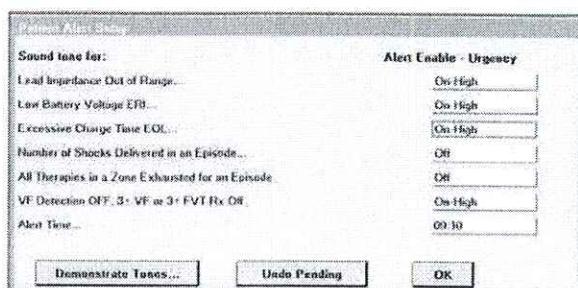
Image 2 - Excessive Charge Time EOL Alert (Programming Screen)

- Размислете за закажување на амбулантен контролен преглед на пациентот колку што може побрзо за да ја процените можноста за појава на овој проблем според подолу описаните чекори.
- Уверете се дека предупредувањата за пациентот Excessive Charge Time EOL... (EOL поради претерано долго време на полнење) и Low Battery Voltage ERI... (Индикатор за замена на празна батерија) се програмирани на "On-High" (вклучени на висок степен)(видете слика 2 во Прилог А).
- Наложете им на пациентите да Ви се јават доколку слушнат звучни сигнали за предупредување од помагалото. Размислете за користење на функцијата "Demonstrate Tones..." (демонстрација на тонови) "за да бидете сигурни дека пациентите ќе ги препознаат звучните сигнали.
- Доколку се јави овој проблем, во извештајот QuickLook (брз преглед) ќе биде

прикажано предупредувањето "EOL: replace device immediately" (EOL: веднаш заменете го помагалото). Веднаш закажете промена на помагалото.

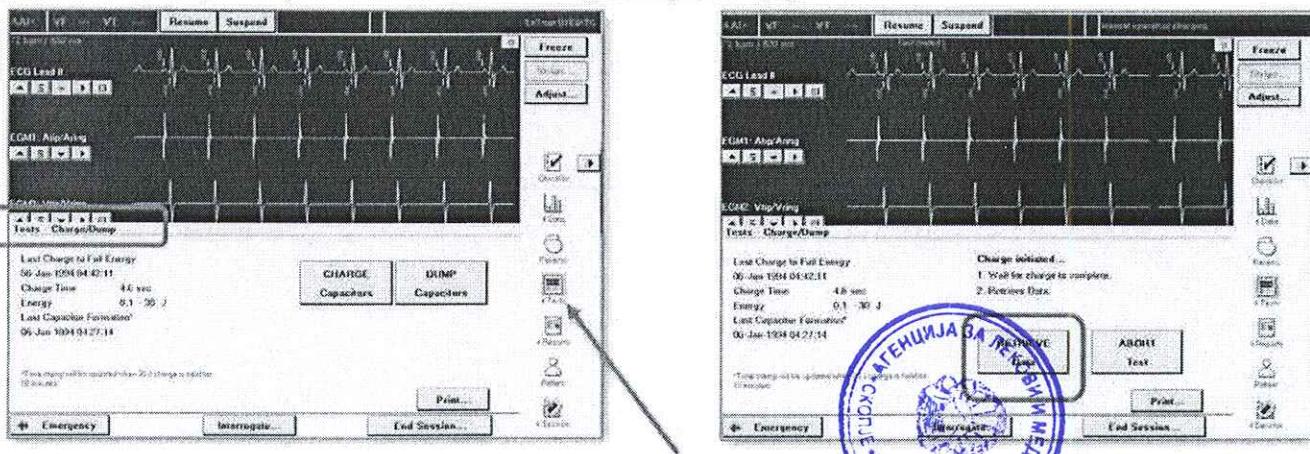
Images 4a and 4b – Programming Screens to Conduct In-clinic High-Voltage Test Charge

- **Доколку времето на електрично полнење (Charge Time) е помало од 16 секунди**, не е потребна понатамошна мерка. Продолжете со рутински контроли според клиничката практика (се препорачуваат редовни контроли на 3 месеци според означувањето на производот).
- **Доколку времето на електрично полнење (Charge Time) изнесува 16 секунди**, или подолго, или се појавува известување "EOL", веднаш закажете замена на помагалото.

**Чекор 2:** На клиника мануелно предизвикајте електрично полнење со висок напон во рамките на "Tests - Charge/Dump" (Тестови-Полнење/Празнење) (Видете слика 4a во Прилог А).

НЕМОЈТЕ да го испразните полнењето на тестирање, бидејќи тоа ќе исчезне само од себе и ќе овозможи да дојде до повторно формирање на кондензатор.

**Чекор 3:** Повлечете ги податоците по Test Charge (тестирање на електрично полнење) (Видете слика 4b во Прилог А).
