Итно известување за безбедност на терен Надградба на софтвер за програматори Кои се користат за транскатетерски електростимулаторски систем Micra™

Модел
Програматор 2090 CareLink™ Програматор 29901 Encore™ CareLink Network Application Software 2491

Јануари 2019

Број на повик на Medtronic: FA856

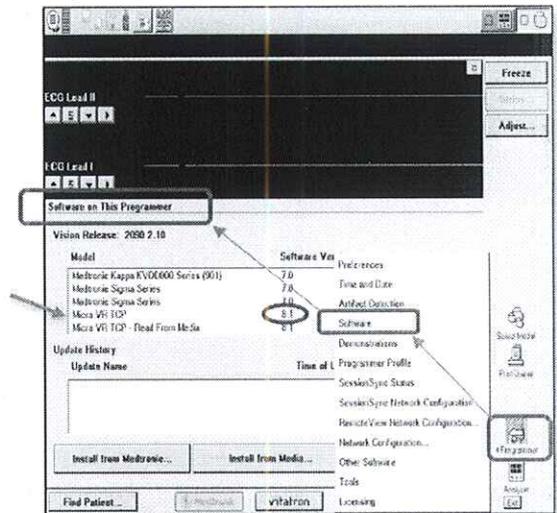
Image 1

Екран “Software Installation History Screen” (историја на инсталација на софтвер)
Точен софтвер: Micra VR TCP верзија 8.1 (или повисока верзија)

- Изберете Software (софтвер) (видете слика 1)
- Одете низ списокот на достапни модели на софтвер во горното поле за избор се додека не најдете на делот кој содржи Micra софтвер
- Уверете се дека верзијата на софтвер Micra VR TCP е верзија (Version) 8.1

- За да го отстраните овој проблем, Ве молиме во соработка со Вашиот локален претстаник на Medtronic да закажете инсталирање на надградба на софтвер **Micra Application Model SW022 верзија 8.1**, на сите CareLink Model 2090 и Encore Model 29901 програматори.
- Програматорите набавени во поново време (вклучувајќи ги и оние кои се добиени директно од Medtronic) мора да се проверат пред употреба, за да бидете сигурни дека имаат најнов софтвер и да се надградат, доколку е тоа потребно.
- **Не е потребна надградба на софтверот на уредот кај пациентот**, со оглед дека проблемот постои единствено во прикажаната вредност на програматорот.

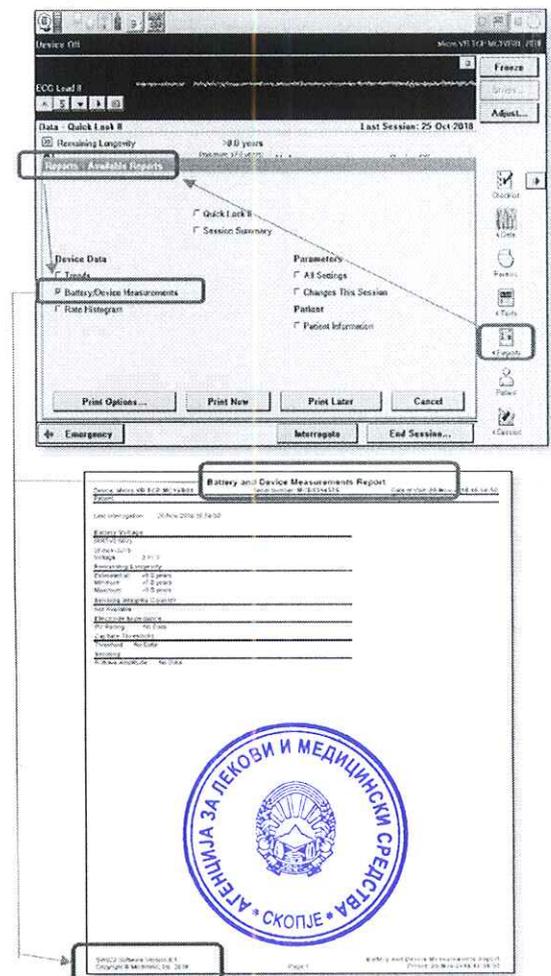
Images 2a and 2b

Секој пренос на податоци со помош на CareLink кој ќе се изврши по 17 јануари 2019 година ќе покаже ажурирана процена на преостанатиот век на траење. За пациенти кај кои е вршена интерогација на клиника преку програматор, клиничкиот лекар може да го види извештајот за мерења на батерија и уред (Battery and Device Measurements Report) (слики 2a и 2b) и да потврди дека името на моделот на софтвер кој се наоѓа во долниот лев агол гласи “SW022 Software Version 8.1”.

- Изберете “Reports” (извештаи)(видете слика 2a)
- Изберете “Battery/Device Measurements” (мерења на батерија/уред)
- Кликнете на “Print now” (печати сега)
- Уверете се дека верзијата на софтвер која е отпечатена во долниот лев агол гласи “SW022 Software Version 8.1”
