## Итно известување за безбедност на терен Софтверска грешка на проценителот на век на траење на CFx Известување за купувачот

Октомври 2019

Medtronic референтен број : FA887

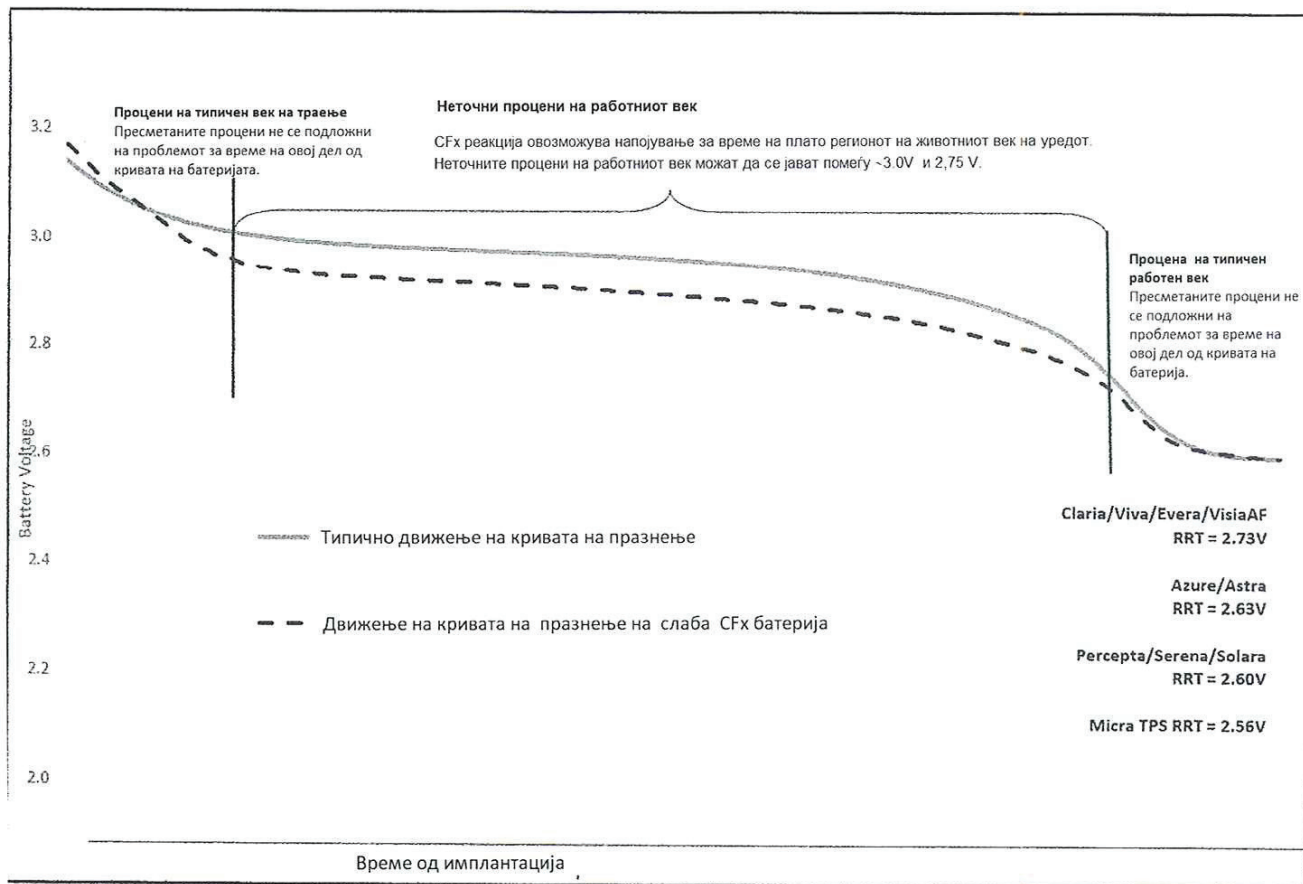
Неточната процена на векот на траење е ограничена на добро дефинирана подгрупа на уреди произведени во периодот од октомври 2018 и април 2019, а се јавува само во средната (плато) фаза од векот на траење, како што е илустрирано на графиконот во продолжение. Околу 53,100 уреди насекаде во светот, од 1.23 милиони дистрибуирани или продадени од утврдени семејства на уреди, се подложни на прикажување на неточен век на траење.

Причината за неточна процена на векот на траење е присуство на напон на празнење со јачина малку под типичната за време на плато фазата на кривата на празнење на батеријата (испрекината линија), во споредба со плато на типичен напон (полна линија), како што е прикажано на графиконот во продолжение. Во текот на овој плато период, јаглерод монофлуоридот (CFx) во катодата на батеријата го напојува уредот. Имајте предвид дека процените на векот на траење брзо по имплантацијата и подоцна во текот на животниот век на уредот, не се подложни на проблемот, како што е прикажано во продолжение. Батеријата останува во рамките на работните спецификации.

**Софтверските надградби на програмерите и системите за далечинско следење се во развој за корекција на неточните процени на векот на траење.** Компанијата Medtronic има поставено за цел да започне со регулаторно одобрение и издавање на софтверски надградби во средината на 2020 год.
