ИТНО известување за безбедност на терен

Trilogy Evo, Trilogy Evo O2, Trilogy EV300
Аларм за прекин на напојувањето - ажурирање на корекција на софтвер

Јули 2024 година

Референца: Аларм за дефект на батерија на Trilogy Evo
Trilogy Evo, Trilogy Evo O2 и Trilogy EV300
2024-CC-SRC-001 Rev. B

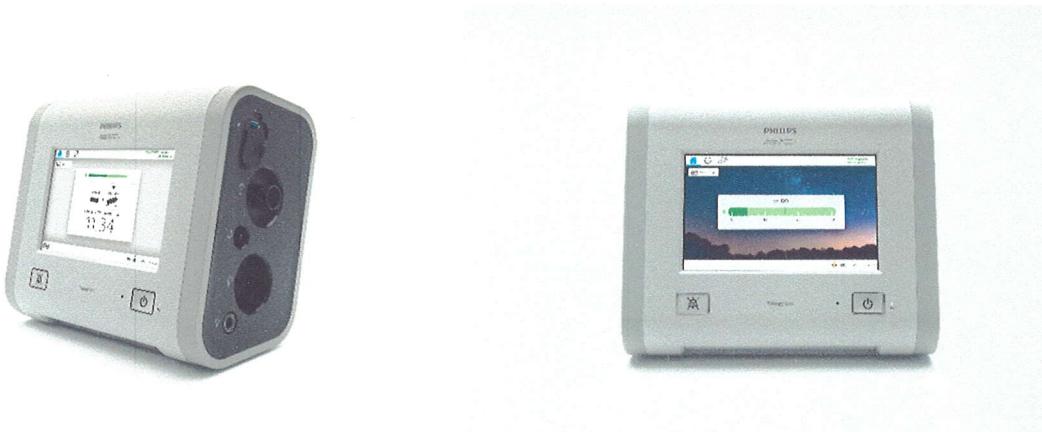
3. Засегнати производи и како да се препознаат

Сите уреди All Trilogy Evo, Trilogy Evo O2 и Trilogy EV300 се подложни на овој проблем.
