ИТНО безбедносно известување на терен

PENTARAY® NAV катетри, PENTARAY® NAV eco катетри

Каталошки броеви: D128201, D128202, D128203, D128204, D128205, D128206, D128207, D128208,
D128209, D128210, D128211, D128212
Сериски броеви: Сите

Март 2023

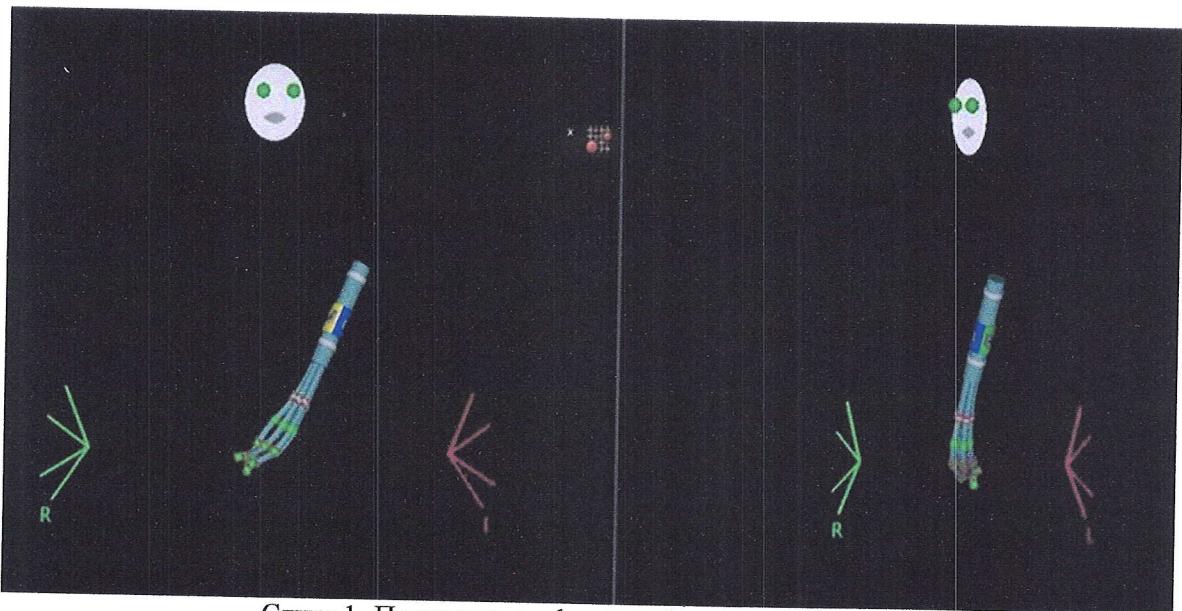
- Заплетканоста на катетерот PENTARAY® може да се идентификува со отпорот што го чувствува корисникот и недостатокот на движење на боцките за време на манипулацијата, што може да се види преку системот CARTO® 3 или со флуороскопија. Медицинското средство може да се појави во конфигурација „налик на метла“ (видете на слика 1 на следната страница) со заплеткани боцки насочени во една насока. Со спротивна манипулација (на пр. ротација спротивно од стрелките на часовникот од почетната ротација во насока на стрелките на часовникот), може да се ослободи заплетканото медицинско средство за безбедно отстранување.

Слика 1- Пример за конфигурација „налик на метла“.

- Не употребувајте прекумерна сила за да го извадите медицинското средство кога е заплеткано или останато внатре бидејќи тоа може да доведе до оштетување на срцевите структури или на медицинското средство.
