## ИТНО известување за безбедност на терен

Системи Azurion R1.x и R2.x од Philips

Софтверски проблем што може да резултира со губење на функционалноста за снимање (рендген)

Август 2025

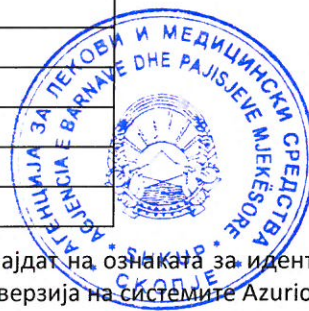
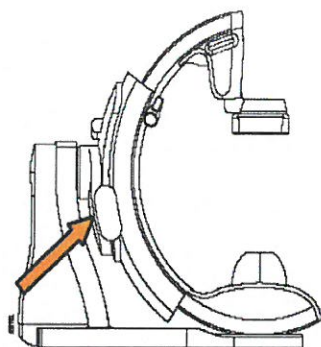
Слика 1- Ознака за идентификација на систем

Името на производот во системот и бројот на моделот може да се најдат на ознаката за идентификација на системот која се наоѓа на држачот на системот (слика 1). Софтверската верзија на системите Azurion од Philips за време на стартувањето (слика 2).
