ИТНО известување за безбедност на терен

Philips Azurion, Allura Xper, Integris и MultiDiagnost Eleva

Одвојување на носачот на цревето за кабли што може да резултира со паѓање на делови и/или паѓање на дел од цревето за кабли

Октомври 2024 година

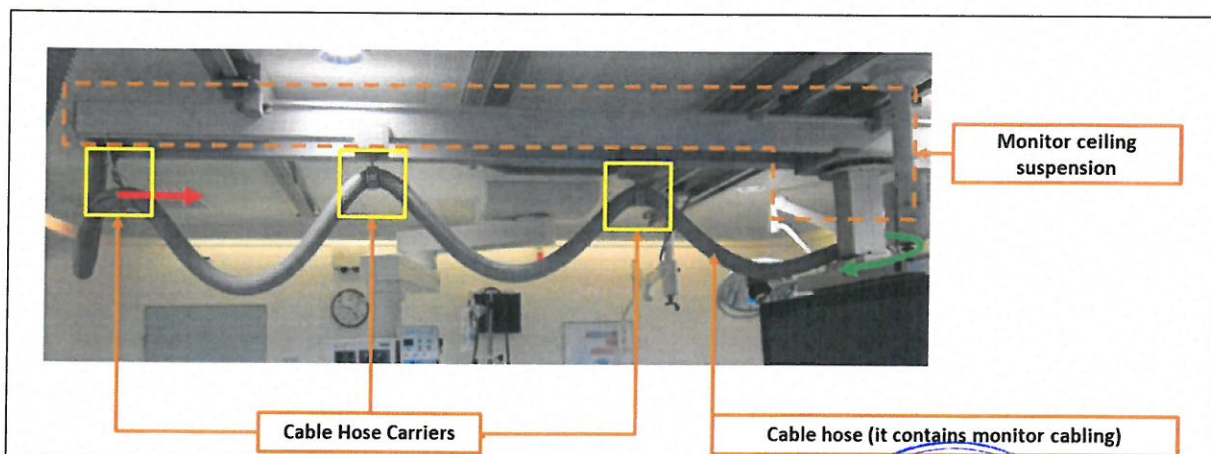
Philips идентификувал дека поради силите што се применуваат при движење или поради свртување на мониторот на системот, завртките и пластичните делови од носачите на цревето за кабли што го држат цревето за кабли за таванската конструкција на мониторот може да се олабават и/или скршат (видете Слика 1). Ако дојде до тоа, пластичните делови и/или металните завртки на носачот(ите) на цревето за кабли може да паднат и/или дел од цревето за кабли може да падне по откачувањето на носачот на цревето за кабли.

Слика 1: Кога мониторот се движи или свртува (зелена стрелка), цревето за кабли ги повлекува носачите на цревето за кабли и применува сили на нивните спојни или зашрапени врски (жолт квадрат).

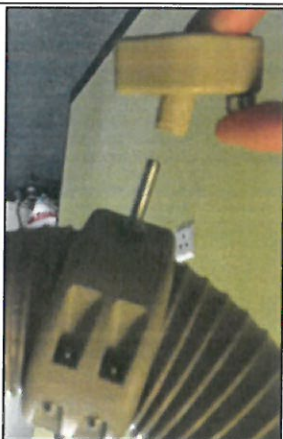
Лабава завртка

Ова ќе резултира со паѓање на цревето за кабли

- c. Избегнувајте поставување на пациентот под носачите на црево за кабли (на пример, за време на транспорт).
- d. Ако забележите лабави или скршени завртки и/или скршени пластични делови од носачите на црево за кабли (видете слика 2), веднаш контактирајте го Вашиот локален застапник за Philips.

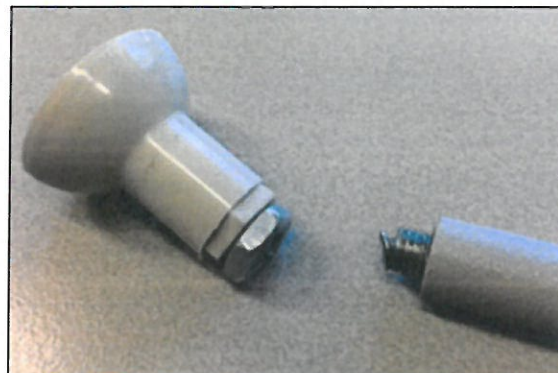
Скршена завртка

Ова ќе резултира со паѓање на цревето за кабли

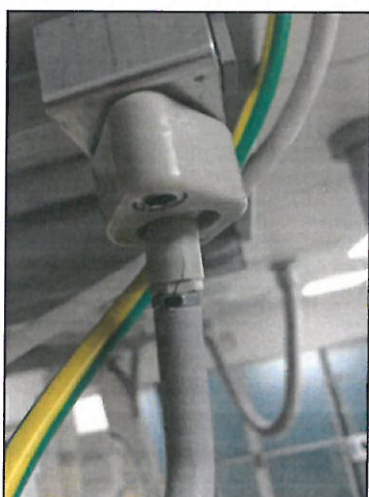
Скршена пластична оска за лежиште

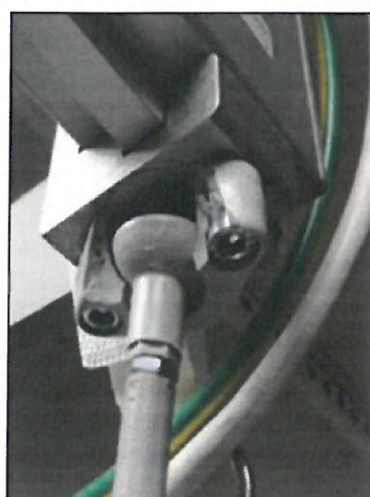
Скршено пластично куќиште за лежиште

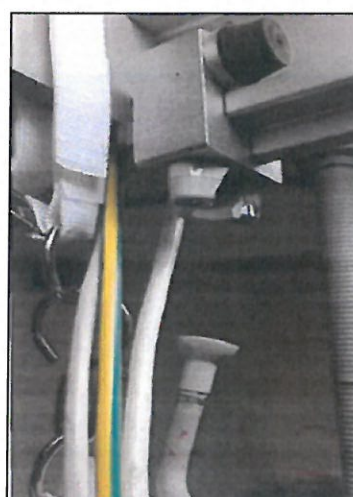
Скршено пластично куќиште за лежиште. Ова ќе резултира со паѓање на цревето за кабли

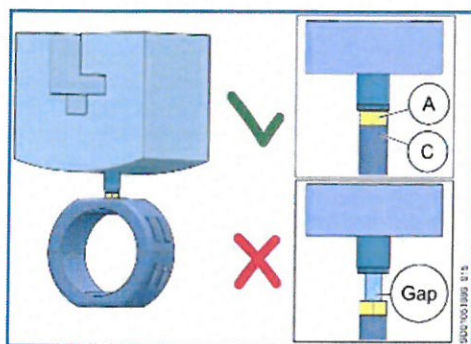
Сл. 03: Правилна „V“ и неправилна „X“ суспензија на носач со прстен

7. Ако има видлива празнина за носач со прстен:

- Олабавете ја основата (1) (2x M6).
- Олабавете го пластичниот раков на носачот (A) со навртката (D).
- Олабавете ја навртката (C).
- Нанесете Loctite 243 на навојот на завртката (B).
- Склопете го прстенот на цревето со завртката (B) и навртката (C).

- Држете ја навртката (C) на позиција, потоа ротирајте го и затегнете го пластичниот ракав на носачот (A) со навртката (D) додека не ја затворите празнината.

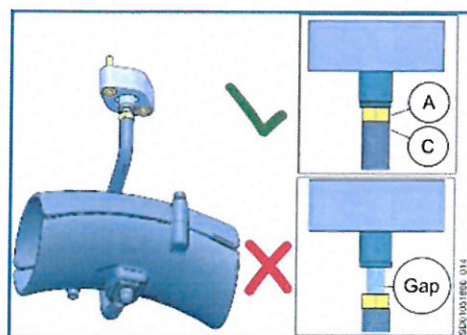
Сл. 04: Правилна „V“ и неправилна „X“ суспензија на банана-носач
