15 Септември 2021

**ИТНО ИЗВЕСТУВАЊЕ ЗА БЕЗБЕДНОСТ НА ТЕРЕН  
КОРЕКЦИЈА НА МЕДИЦИНСКО СРЕДСТВО****MAQUET CARDIOSAVE hybrid и MAQUET CARDIOSAVE rescue**

| Код на производ/број на дел: | 0998-XX-0800-XX |

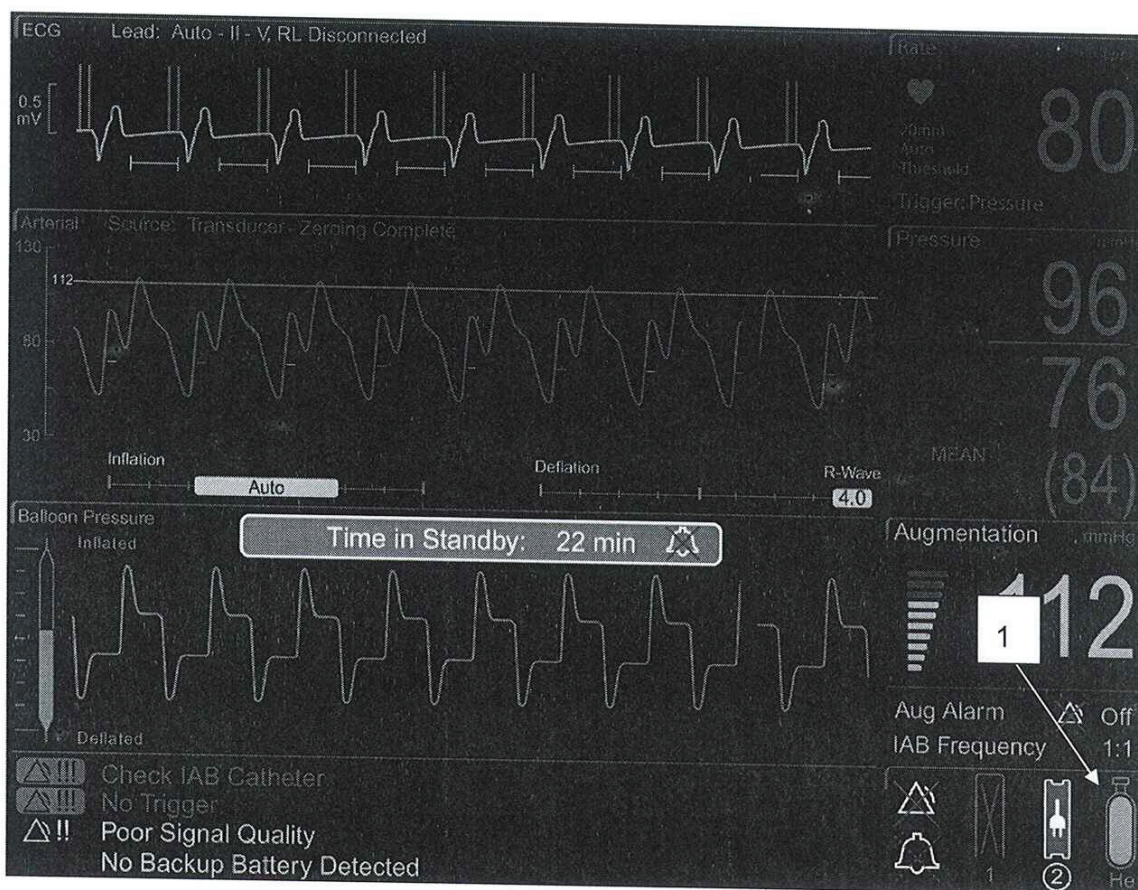
При тестирање на електромагнетната компатибилност (ЕМК) во надворешна лабораторија, персоналот на компанијата Getinge утврдил дека во присуство на некои нарушувања на RF на зрачење, индикаторот за хелиум на Cardiosave ИАБП (видете слика 1) наизменично ќе врши прекумерно пријавување на преостанатиот капацитет на хелиум. Откако ќе се отстрани нарушувањето, индикаторот за хелиум секогаш целосно се обновува во рок од 10 секунди за да прикаже соодветното ниво без прекумерно пријавување.

**Слика 1 – Дисплеј на монитор (1 – Индикатор за хелиум)**

Истражувањето на компанијата Getinge открило дека прекумерното пријавување на капацитетот на хелиум би се случувало наизменично во фреквенциски опсег помеѓу 80 MHz – 1 GHz. Потенцијалните извори на пречки вклучуваат: радио комуникација, мобилен телефон, Wi Fi, RFID опрема и опрема која не ги исполнува тековните стандарди за електромагнетна компатибилност.

Важно е да се напомене дека по отстранување на изворот на пречки на ЕМК индикаторот за хелиум функционира како што е предвидено.

Компанијата Datascope/Getinge развива корекција на хардверот за решавање на овој проблем. Сервисниот претставник на Datascope/Getinge ќе Ве контактира за да закаже инсталација на корекцијата кога ќе биде достапна. Тоа ќе биде извршено бесплатно за Вашата установа.

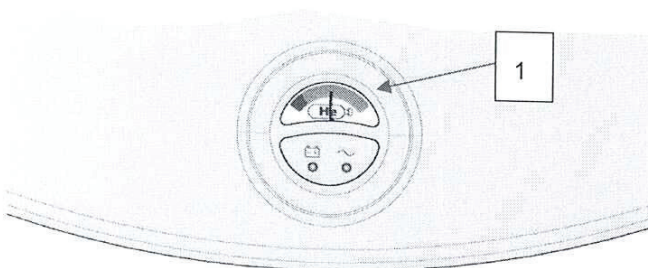
**Слика 2 – Горен панел (1 – Механички мерач на хелиум)**

Бидејќи механичкиот мерач не е под влијание на ЕМК, видете го механичкиот мерач на горниот панел на Cardiosave (видете слика 2) за да го процените капацитетот на преостанатиот хелиум во случај на сомнителни нарушувања на ЕМК.

Каде што е соодветно, да се максимизира одвојувањето на системот Cardiosave од друга електрична опрема, комуникациски уреди и кабли (пр. кабли за напојување и комуникација). Особено, следете ги препорачаните растојанија на одвојување помеѓу комуникациската опрема и опремата Cardiosave како што е утврдено во прирачникот за ракување со Cardiosave.

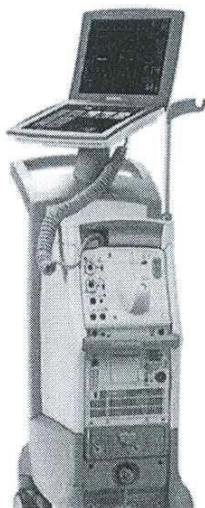
Cardiosave ИАБП може неочекувано да се исклучи кога средството работи на АС напојување, кога е поставена само една батерија во ИАБП, и кога батеријата е физички отстранета додека батеријата се полни. Ако дојде до тоа, се јавува звучен аларм за ненадејно исклучување. Овој проблем може да се јави само во присуство на клинички персонал бидејќи батеријата мора да биде физички отстранета.

Неочекувано исклучување може да се јави додека е во хибридна конфигурација (слика 3) кога се исполнети сите четири подолу наведени услови:

1. ИАБП работи на АС напојување и полни една батерија во режим на полнење на напон. Режимот на полнење на напон се јавува во последните 15-20 минути од целосниот циклус на полнење, кога 5<sup>от</sup> и последниот LED индикатор за полнење на пакувањето на батериите трепка.
2. Другата преграда за батерија е празна, т.е. не е поставена батерија во втората преграда за батерија.
3. Батеријата се отстранува додека системскиот сигнал погрешно пријавува дека АС напојувањето е слабо, ова ќе се случи само наизменично кога се исполнети првите два услови.
4. Батеријата се отстранува кога се исполнети горните услови.

**Слика 3: Cardiosave во хибридна конфигурација**

За да се уверите дека Cardiosave Hybrid не е подложен на исклучување при отстранување на батеријата, корисниците не треба да ја исфрлаат батеријата кога:

- има една батерија во која било преграда за полнење на батерија и кога преградата за неупотребена батерија е празна.
- батеријата се полни со АС напојување (што е означено со трепкачка LED на пакувањето на батерији).

Покрај тоа, корисникот може да го спречи проблемот ако се увери дека е поставена батерија во секоја од двете прегради за батерији. Ако батеријата за полнење е отстранета ненамерно, единицата автоматски ќе се префрли на втората батерија, на тој начин ќе го спречи исклучувањето на системот.

Понатаму, компанијата Datascope/Getinge развива корекција на софтвер за решавање на проблемот. Сервисен претставник на Datascope/Getinge ќе Ве контактира за да закаже инсталација на ажуриран софтвер. Ова ќе биде извршено бесплатно за Вашата установа.

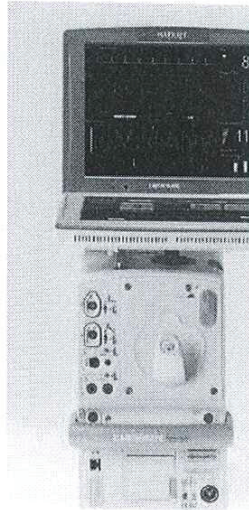
Не може да се јави неочекувано исклучување по отстранување на батеријата за Cardiosave Rescue.

**Слика 4: Cardiosave во конфигурација за транспорт**
