ИТНО известување за безбедност на терен

Систем Philips Azurion R2.2.0, R2.2.1, R2.2.3, R2.2.5 и R2.2.6
Потенцијално губење на функционалноста на рендгенските зраци

Април 2023

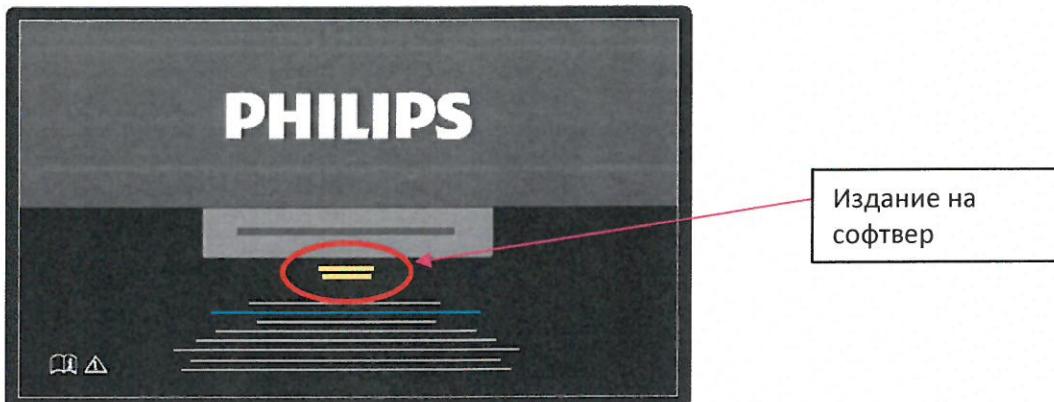
Слика 2: Екран за активирање на системот

Верзијата на софтверот на системот Philips Azurion може да се идентификува за време на активирањето (слика 2).
