Итно известување за безбедност на терен Medtronic HeartWare™ HVAD™ систем

Сервисирање со лубрикант на извор на енергија

Референтен број на Medtronic: FA817 Фаза III

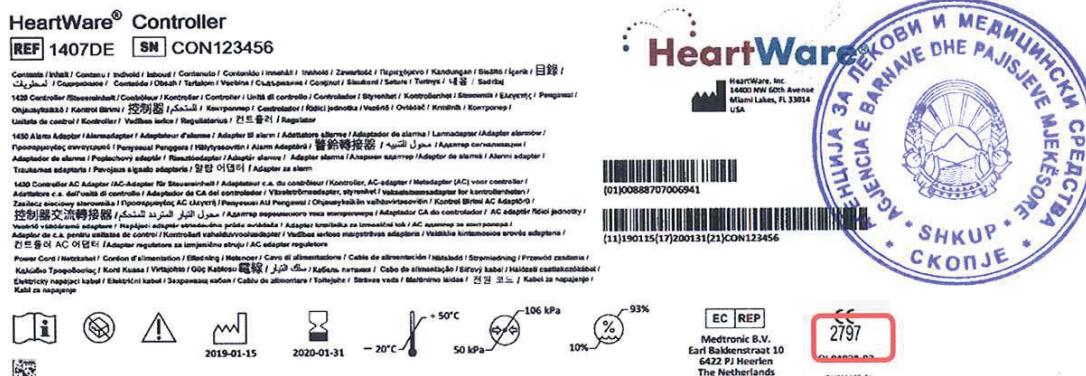
Комплети контролори (Модели 1400, 1401, 1407) кои содржат АС адаптер (Модел 1425 или 1430) кои се подмачкуваат за време на производство се утврдени со број на етикетата на помагалото, DL01928-02, како што е прикажано со положбата на црвениот квадрат на етикетата на пакувањето дадена подолу.
