**Итно безбедносно известување
HeartWare™ вентрикуларен систем за помош (HVAD™)
Ажурирање на стапките на дефекти и препораки**

| Модел | Регион |
| 1104 | ЕМЕА (Европа, Блискиот Исток, Африка) |

Референтен број на Medtronic: FA944

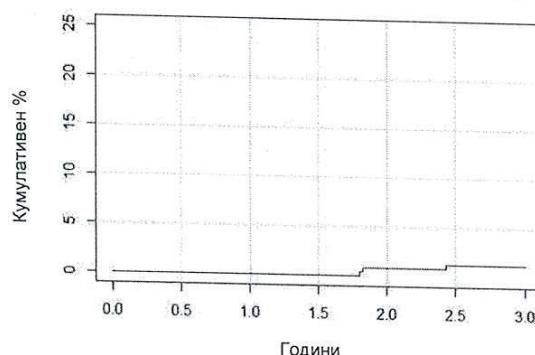
Подгрупа 1: Случаи на замена на пумпа/смрт

Слика 1: Кумулативна инциденца на настанување запирање на пумпата со доцнење на рестартирањето/неуспешно рестартирање што доведува до замена на пумпа или смрт во Подгрупа 1

Покрај настаните што довеле до замена на пумпата или смрт прикажани во претходните графикони, имаше 11 од вкупно 41 настан со доцнење на рестартирањето таму каде што пумпата на крајот се рестартирала. 6 настани во Подгрупа 1 и 5 настани од Подгрупа 2.

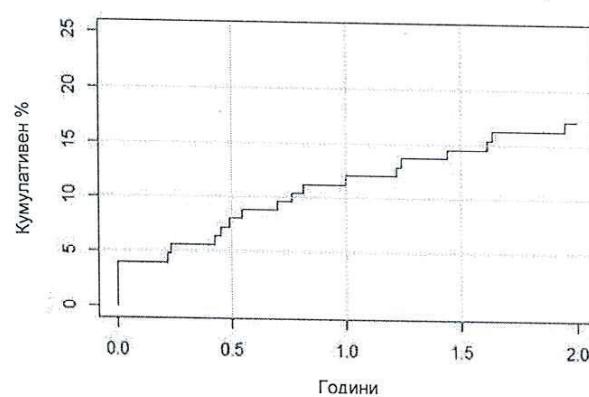
Подгрупа 2: Случаи на замена на пумпа/смрт

Слика 2: Кумулативна инциденца на настанување запирање на пумпата со доцнење на рестартирањето/неуспешно рестартирање што доведува до замена на пумпа или смрт во Подгрупа 2
