Итно известување за безбедност на терен

HeartWare™ систем за вентрикуларна помош (HVAD™)

Ажурирање на известувањето во однос на неуспешното рестартирање/одложување на рестартирањето на настаните на пумпата

Референтен број на Medtronic: FA944

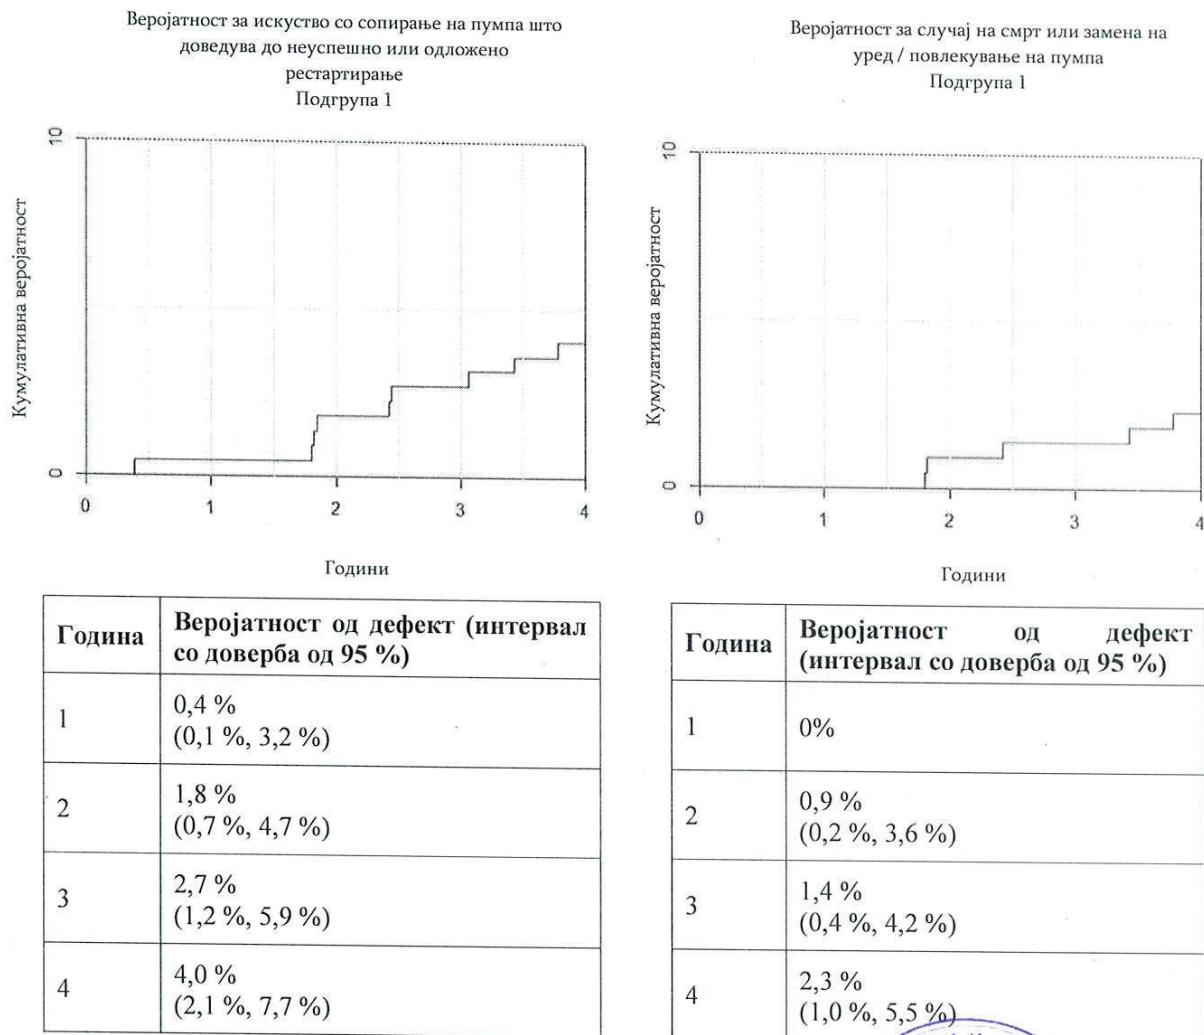
ПОДГРУПА 1

- **ПОДГРУПАТА 1** вклучува 316 дистрибуирани пумпи произведени од првата серија на ротори од добавувачот Б, што пројавиле 13 настани на одложување или неуспешно рестартирање, од кои 4 вклучувале смрт на пациент. Според евиденцијата на Medtronic, во моментов има 38 пациенти кои се на поддршка со пумпа од подгрупата 1.

Слика 1: Кумулативна инциденца на настанување запирање на пумпата со одложување на рестартирањето/неуспешно рестартирање (лево) и кумулативната инциденца на дефектите што довеле до замена на пумпа или смрт (десно) во подгрупата 1.

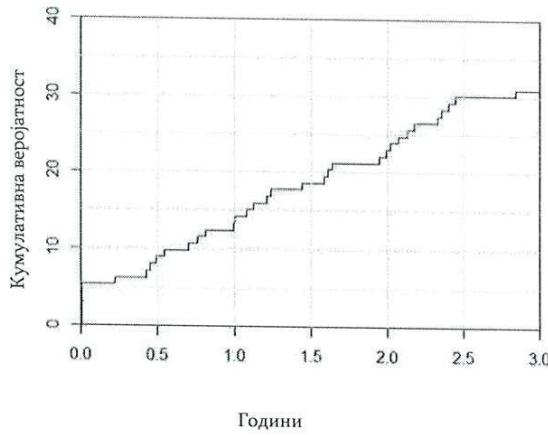
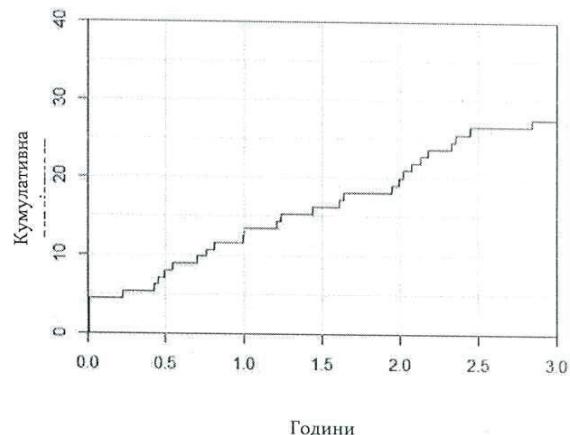
ПОДГРУПА 2

- **ПОДГРУПАТА 2** вклучува 174 дистрибуирани пумпи произведени од 2 последователни серии на ротори од добавувачот Б, што пројавиле 43 настани на одложување или неуспешно рестартирање, од кои 14 вклучувале смрт на пациент. Според евиденцијата на Medtronic, во моментов има 16 пациенти кои се на поддршка со пумпа од подгрупата 2.

Веројатност за искуство со сопирање на пумпа што доведува до неуспешно или одложено рестартирање
Подгрупа 2

Веројатност за случај на смрт или замена на уред / повлекување на пумпа
Подгрупа 2

Слика 2: Кумулативна инциденца на настанување запирање на пумпата со одложување на рестартирањето/неуспешно рестартирање (лево) и кумулативната инциденца на дефектите што довеле до замена на пумпа или смрт (десно) во подгрупата 2.

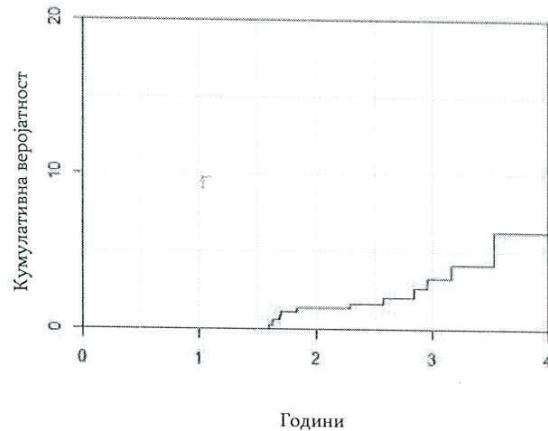
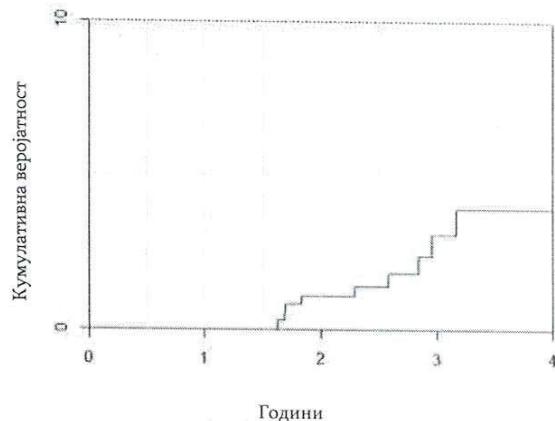
ПОДГРУПА 3

- **ПОДГРУПАТА 3** вклучува 1.027 дистрибуирани пумпи произведени од преостанатите 8 дополнителни серии на ротори од добавувачот Б, што пројавиле 32 настани на одложување или неуспешно рестартирање, од кои 9 вклучувале смрт на пациент. Евиденцијата на Medtronic укажува дека има приближно 300 пациенти на поддршка со пумпа од подгрупата 3. Стапката на дефекти во оваа популација првично се совпаѓала со општата популација; сепак, со тек на време таа се зголемувала и сега е слична со стапката од подгрупата 1.

Веројатност за искуство со сопирање на пумпа што доведува до неуспешно или одложено рестартирање
Подгрупа 3

Веројатност за случај на смрт или замена на уред / повлекување на пумпа
Подгрупа 3

Година	Веројатност од дефект (интервал со доверба од 95 %)
1	0%
2	1,3 % (0,6 %, 3,2 %)
3	3,3 % (1,7 %, 6,6 %)
4	6,2 % (2,9 %, 13,3 %)

Година	Веројатност од дефект (интервал со доверба од 95 %)
1	0%
2	1,1 % (0,4 %, 2,8 %)
3	3,0 % (1,5 %, 6,3 %)
4	3,9 % (1,9 %, 7,9 %)

Слика 3: Кумулативна инциденца на настанување запирање на пумпата со одложување на рестартирањето/неуспешно рестартирање (лево) и кумулативната инциденца на дефектите што довеле до замена на пумпа или смрт (десно) во подгрупата 3.

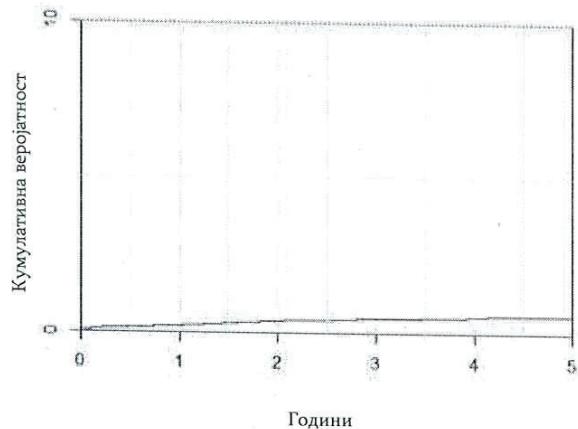
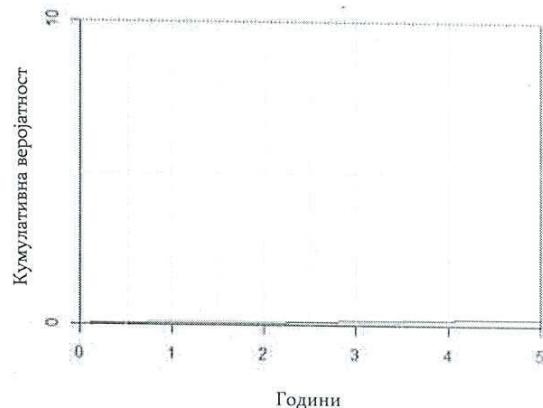
ОПШТА ПОПУЛАЦИЈА НА ПУМПИ

Веројатност за искуство со сопирање на пумпа што доведува до неуспешно или одложено рестартирање
Општа популација

Веројатност за случај на смрт или замена на уред / повлекување на пумпа
Општа популација

Година	Веројатност од дефект (интервал со доверба од 95 %)
1	0,2 % (0,1 %, 0,3 %)
2	0,4 % (0,3 %, 0,5 %)
3	0,5 % (0,3 %, 0,6 %)
4	0,5 % (0,4 %, 0,7 %)
5	0,5 % (0,4 %, 0,7 %)

Година	Веројатност од дефект (интервал со доверба од 95 %)
1	0,04 % (0,01 %, 0,1 %)
2	0,05 % (0,02 %, 0,1 %)
3	0,1 % (0,07 %, 0,2 %)
4	0,2 % (0,1 %, 0,3 %)
5	0,2 % (0,1 %, 0,3 %)

Слика 4: Кумулативна инциденца на настанување запирање на пумпата со одложување на рестартирањето/неуспешно рестартирање (лево) и кумулативната инциденца на дефектите што довеле до замена на пумпа или смрт (десно) во општата популација.
