**Итно безбедносно известување на терен****Најнови информации за заварувањето на пумпата на HeartWare™  
системот за вентрикуларна помош (HVAD™)**

Модел	Опис на производот
1104	Комплет за имплантација на пумпата HVAD™
MCS1705PU	Комплет за имплантација на пумпата HVAD™

Medtronic референтен број: FA1243 Фаза III

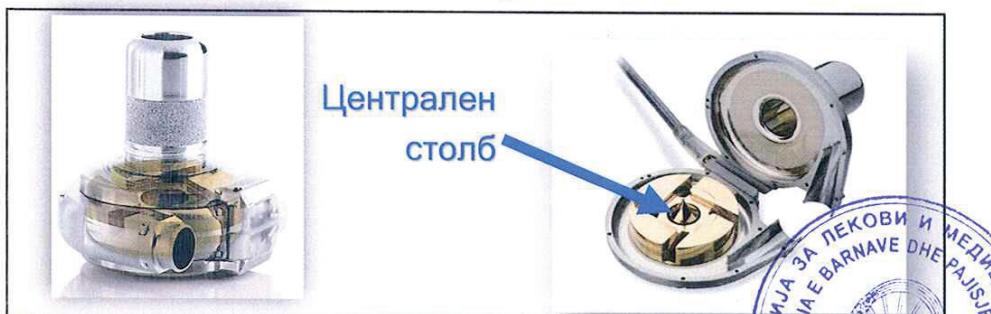
Слика 1: скlop на пумпата

Истрагата на четирите (4) поплаки и лабораториското тестирање на симулирани кородирани магнети покажува дека пациентите или нивните лекари слушнале абнормален шум или вибрации, вообичаено описаны како звук на „триење“. Звукот на триење не бил решен по третманот за тромб и е веројатна почетна индикација дека роторот го допира централниот столб поради неконцентрична ротација. Со текот на времето, се појавија минливи скокови на напојувањето во датотеките со евиденција што предизвикува аларми за [висока ватажа]. Ова се разликува од постепеното стабилно зголемување на потрошувачката на енергија што обично се гледа при тромб во пумпата.

Истрагата утврди дека појавата на пукнатина во заварувањето е резултат на комбинација на фактори кои може да вклучуваат првично присуство на контаминација во областа на заварувањето од претходно нанесени супстанции како дел од производниот процес, непорамнетост на капачето и кукиштето пред заварувањето или длабочината/дебелината на заварувањето. Во истрагата на Medtronic беа користени повеќе методи за изолирање на проблемот во конкретна подгрупа на пумпи, вклучително и квантifiцирање на дебелината на заварувањето, индикаторите за порамнетост и визуелни индикации за контаминација за што беа користени над 8000 дигитални фотографии. Medtronic заклучи дека нема доволно достапни податоци за дефинитивно да го изолира овој проблем кај конкретна подгрупа на пумпи.

Согласно дописот од април 2022 година, не се препорачува рутинско профилактичко експлантирање на системот HVAD, бидејќи ризиците поврзани со експлантацијата може да ги надминат потенцијалните придобивки. Одлуката во врска со експлантирање и менување на пумпата на HVAD лекарите треба да ја носат поединечно за секој случај (дали пациентот е кандидат за менување на пумпата, трансплантирања на срце или експлантација на пумпа за закрепнување), земајќи ја предвид клиничката состојба на пациентот и хируршките ризици. Ако пумпата е експлантирана или сменета поради која било причина, вратете ја во Medtronic за дополнителна анализа.
