**АЖУРИРАЊЕ
ИТНО БЕЗБЕДНОСНО ИЗВЕСТУВАЊЕ НА ТЕРЕН
КОРЕКТИВНА МЕРКА ЗА МЕДИЦИНСКОТО СРЕДСТВО**

MAQUET CARDIOSAVE hybrid и MAQUET CARDIOSAVE rescue

Код на производот/Број на делот:	0998-XX-0800-XX
Дистрибуирани засегнати серии:	сите
Датум на дистрибуција:	Од 6. март 2012

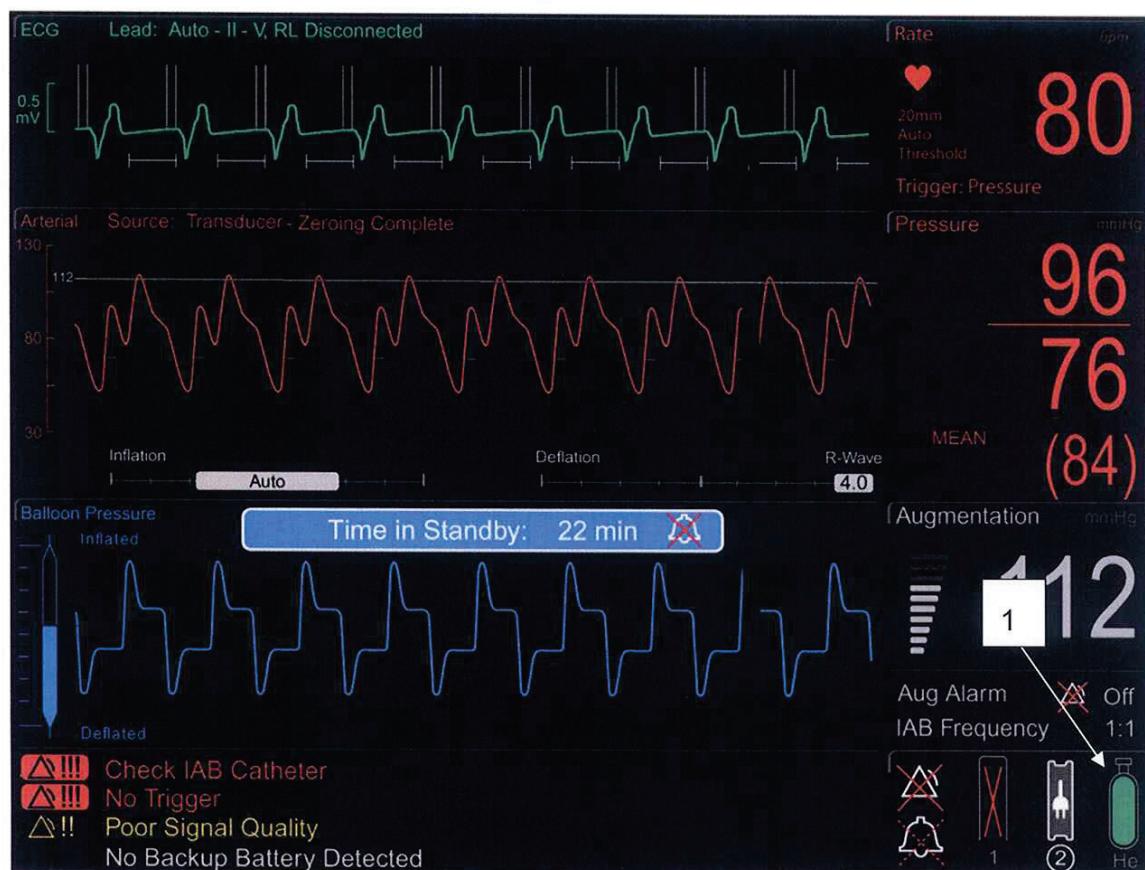
Слика бр. 1 – Екран на мониторот (1 – Индикатор за хелиум)

За време на тестирањето за електромагнетна компатибилност во надворешна лабораторија, Getinge откри дека во присуство на некои извори на високофреквентни пречки, индикаторот за хелиум на Cardiosave IABP повремено укажува на зголемен преостанат волумен на хелиум (види слика бр. 1) во однос на реалниот. Отако ќе се отстрани изворот на пречки, сигурноста на функцијата на мерачот на хелиум ќе се врати во рок од 10 секунди, покажувајќи го точното ниво без зголемени вредности.

Истрагата на компанијата Getinge откри дека лажен зголемен волумен на хелиумот наизменично се појавува на фреквенции во опсегот од 80 MHz - 1 GHz. Можни извори на пречки се на пример: радио комуникација, мобилен телефон, Wi-Fi, радиофреквентни комуникациски уреди и опрема, и опрема што не ги исполнува важечките стандарди за електромагнетна компатибилност.

Важно е да се напомене дека индикаторот за хелиум работи правилно откако ќе се отстрани изворот на електромагнетни пречки.

Компанијата Datascope/Getinge развива хардверско решение за овој проблем. Техничарот за сервис на Datascope/Getinge ќе ве контактира за да договорите датум за поправка кога ќе биде достапно. Оваа модификација ќе биде извршена на вашиот уред бесплатно.

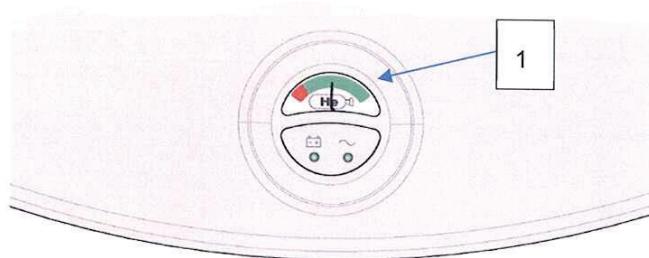
Слика бр. 2 – горен панел (1 – механички мерач на хелиум)

Механичкиот мерач не е засегнат од електромагнетни пречки, па ако се сомневате дека има електромагнетни пречки, проверете го преостанатиот капацитет на хелиум на механичкиот мерач што се наоѓа на горниот панел на единицата Cardiosave (види слика бр. 2).

Доколку е возможно, чувајте го системот Cardiosave колку што е можно подалеку од друга електронска опрема, комуникациски уреди и кабли (како што се кабли за напојување и комуникација). Особено, почитувајте го препорачаното растојание помеѓу уредите за комуникација и уредите Cardiosave, што е дадено во упатствата за употреба на уредот Cardiosave.

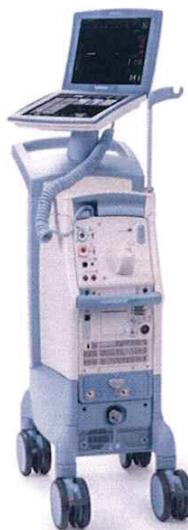
Слика бр. 3: Cardiosave во конфигурација Hybrid

IABP Cardiosave може неочекувано да се исклучи кога уредот е вклучен во приклучникот за наизменична струја, ставена е само една батерија и оваа батеријата физички е отстранета за време на полнењето. Во таква ситуација, ќе се огласи силен и ненадеен аларм што укажува на ненадејно исклучување. Овој настан може да се случи само во присуство на клиничкиот персонал бидејќи батеријата мора да е физички отстранета.

Неочекувано исклучување може да се случи само во Hybrid конфигурација (слика бр. 3) кога се исполнети сите четири од следните услови:

1. IABP се напојува од мрежа и полни една батерија во режим на напонско полнење. Полнењето со напон се случува во текот на последните 15 до 20 минути од целосниот циклус на полнење кога трепкаат петтата и последна LED диода - индикатор на батерискиот блок.
2. Другиот простор за батерии е празен, т.е. нема батерија во вториот слот за батерија.
3. Батеријата е отстранета, додека системот лажно известува за слаб доток на електрична енергија. Овој феномен се јавува повремено, под услов да се исполнети двата горенаведени услови.
4. Батеријата е отстранета кога се исполнети сите горенаведени услови.

За да се осигура дека Cardiosave Hybrid не се исклучува кога ќе се извади батеријата, корисниците не треба да ја отстрануваат батеријата кога:

- има една батерија во еден од отворите за полнење, а другиот, неискористен отвор е празен.
- Батеријата се полни од електричната мрежа (LED диода на батеријата трепка).

Корисникот исто така може да го спречи проблемот со тоа што ќе се осигура дека батериите се вметнати во двета слота. Ако батеријата за полнење случајно се извади, уредот автоматски ќе се префрли на другата батерија за да спречи исклучување на системот.

Компанијата Datascope/Getinge развива хардверско решение за овој проблем. Техничарот за сервис на Datascope/Getinge ќе ве контактира за да договорите датум за поправка кога ќе биде достапно. Оваа модификација ќе биде извршена за вашиот уред бесплатно.

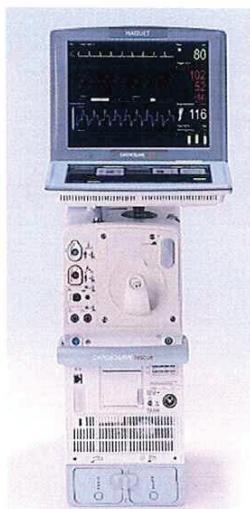
Слика бр. 4: Cardiosave во конфигурација за транспорт

Уредот Cardiosave Rescue не може да се исклучи неочекувано по отстранување на батеријата.
