## **ИТНО известување за безбедност на терен**

**Системи Allura Xper R7.6- R8.1 од Philips**

Октомври 2025

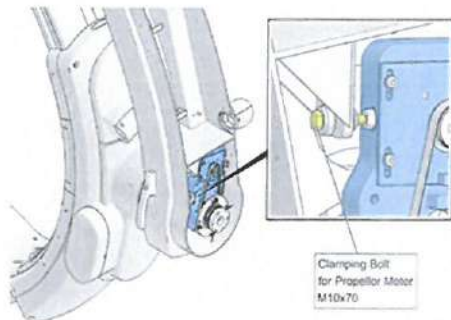
Производителот Philips идентификувал потенцијални проблеми со безбедноста со одложени инсталации на комплети за LTE за системите Allura R7.6-R8.1 со работен век кој надминува 10 години. Комплетот вклучува завртка за стегање на моторот на пропелерот (погледнете ја слика 1) и завртка за заклучување на рендгенската цевка (погледнете ја слика 2). Ако една од овие завртки се скрши, дел од системот нема да функционира како што треба.

Ако инсталацијата на комплетот за LTE е одложена, може да се очекува кршење на завртката за стегање на моторот на пропелерот и/или завртката за заклучување на рендгенската цевка. Ако настане ова,

слика 1: завртка за стегање на моторот на пропелерот на C-arm

Скршена завртка за стегање на моторот на пропелерот може да предизвика хаотични движења на C-arm, што може да доведе до тоа цевката или детекторот да ги удри пациентите или персоналот, што може да доведе до мали физички повреди (на пр., хематом/модринки, гребнатини, мали исеченици или абразии на кожата). Дополнително, овие хаотични движења може да предизвикаат лажни откривања на судири, со што се блокираат сите моторизирани движења на C-arm и можно е одложување на дијагнозата или третманот.

Производителот Philips ќе ги контактира сите крајни корисници кои се опфатени со ова писмо за да договори посета од инженер за сервисирање на терен за да се инсталира комплет за продолжување на работен век (референца FCO72200598). До датумот на ова итно известување за безбедност на терен, Philips очекува решението да биде достапно до првиот квартал од 2025 година.

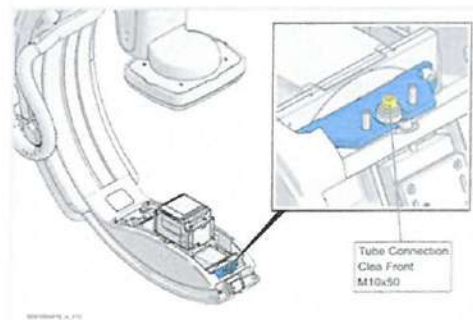
слика 2: завртка за заклучување на рендгенската цевка

Скршена завртка за стегање на рендгенската цевка би можела да предизвика појава на црна област на рендгенската слика, што може да ја блокира областа од интерес. Ова може да доведе до потреба од дополнителни снимања (1 или 2 дополнителни рендгенски слики или 3D-скенирања), што води до дополнително изложување на радијација. Меѓутоа, не е очекувано дополнителната радијација да го надмине прагот за реакција на ткиво поставен од Меѓународната комисија за радиолошка заштита (ICRP) за ризик од болест или повреда.

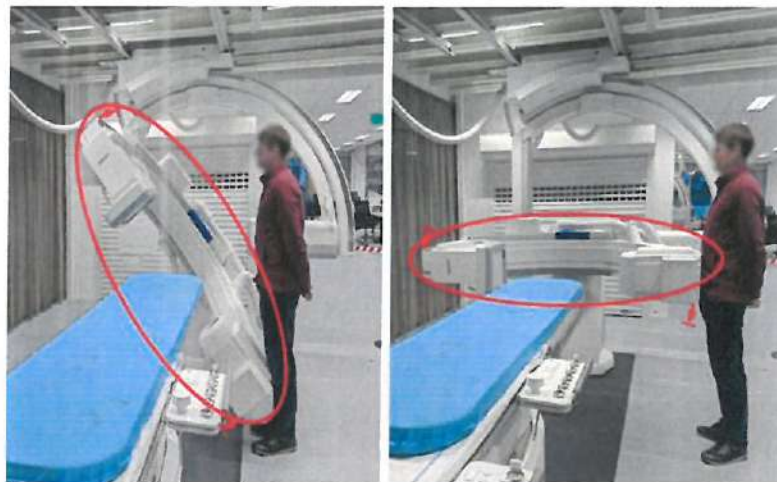
- скршената завртка за стегање на моторот на пропелерот може да предизвика непредвидливи движења на C-arm и потенцијален судир со пациенти или лица во близина (погледнете слика 3). Овие неурамнотежени движења може да предизвикаат и лажно детектирање на судири, со што ќе се блокираат моторизираниите движења на C-arm.
- Скршената завртка за заклучување на рендгенската цевка може да предизвика цевката да го удри капакот, со што се предизвикува неочекуван шум и појава на црна област (најмногу 25%) на рендгенската слика. Како резултат на тоа, областа од интерес во рендгенската слика може да е прикриена, што може да резултира со потреба за дополнителна снимање.

слика 3: непредвидливи движења на C-arm (црвен круг) поради скршена завртка за стегање на моторот на пропелерот.
