## ИТНО Известување за безбедност на терен

Системи Allura од Philips  
Потенцијална загуба на моторизирано движење

Октомври 2025

Референца на Philips C&R 2024-IGT-BST-024

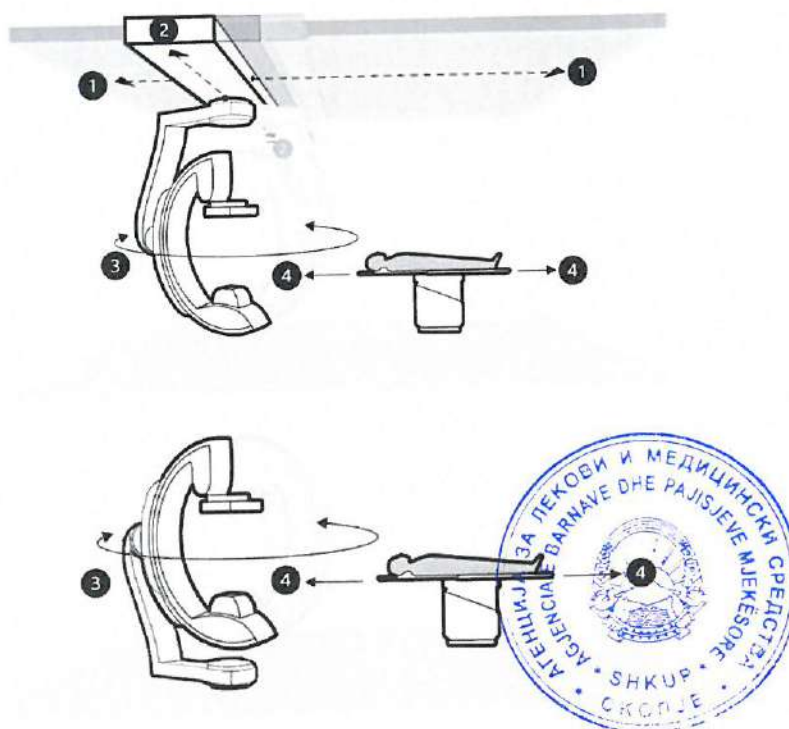
Слика 1 - рачни движења на системот поставен на таванот (горе) и системот поставен на подот (долу)

- Доколку моторизираниите движења се достапни, положбата на држачот може рачно да се премести со рачките и сопирачките кои се наоѓаат на двете страни од држачот. За системи поставени на таванот, достапни се рачни лонгитудинални (1), трансверзални (2) и ротациони (3) движења на држачот. Забелешка: трансверзалните движења на држачот (2) се достапни само за системи поставени на таванот со опција FlexMove. За системи поставени на подот, достапни се само ротациони (3) движења на држачот. Лонгитудиналната положба (4) на масата може рачно да се прилагоди кога масата не е закосена.

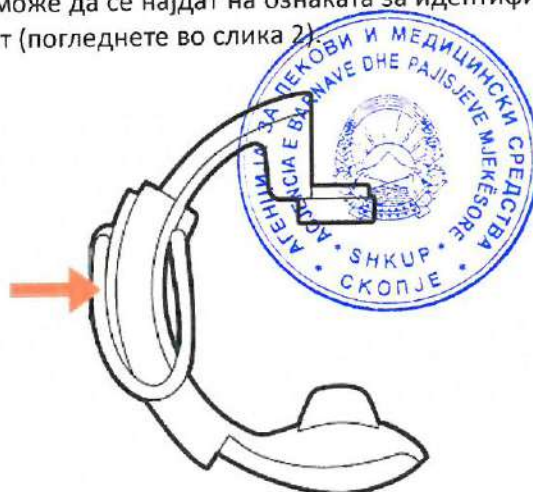
Слика 2 - ознака за идентификација на систем

Кодот и описот на производот може да се најдат на ознаката за идентификација на системот која се наоѓа на држачот на системот (погледнете во слика 2).
