**ИТНО Известување за безбедност на терен**

**Системи Azurion R2.1.10 и R2.2.10 од Philips**

Потенцијално губење на функцијата на снимање (рендген) и/или губење на моторизирано движење и/или неточна содржина на сликата и/или губење на податоци што може да резултира со одложување или прекин на процедурата и/или компликации при процедурата

Февруари 2026

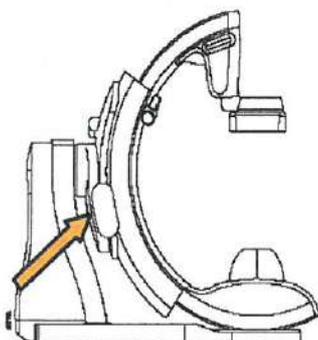
Слика 1 – Ознака за идентификација на систем

Името на производот во системот и бројот на моделот може да се најдат на ознаката за идентификација на системот која се наоѓа на држачот на системот (слика 1). Верзијата на софтверот на системите Azurion од Philips може да се идентификува при стартување (слика 2).
