## Известување за безбедност на терен

### MR-системи од Philips

Откажување на компонентите на градиентниот калем може да претставува извор на топлина со потенцијал за предизвикување чад и/или пожар

Септември 2025

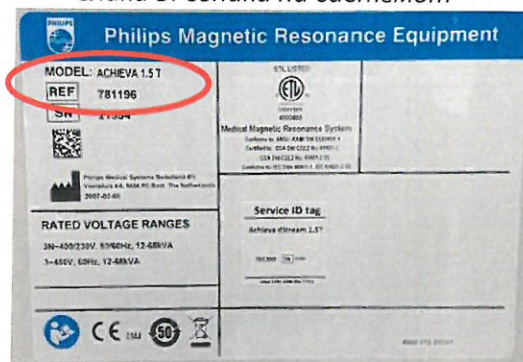
Слика 3: ознака на системот

Засегнатите медицински средства, вклучувајќи го и името на медицинското средство (модел) и бројот на медицинското средство (REF) се наведени подолу. Слика 3 ја илустрира локацијата на името на медицинското средство (модел) и бројот на медицинското средство (REF) на ознаката.

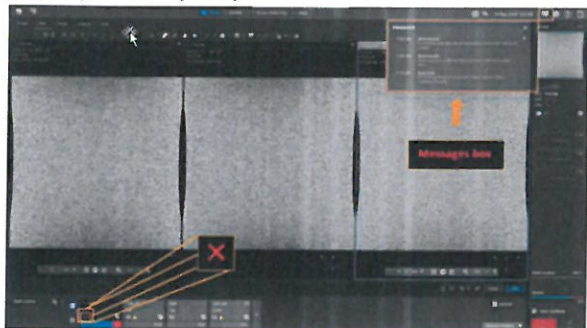
Слика 5. Пример на кориснички интерфејс, верзија на софтвер R11.

- 4.3. Кога снимањето прекинува, се појавува симболот и соодветни пораки се прикажуваат во полето за пораки (погледнете примери на слика 5 и 6)

- 4.3.1. Проверете го статусот на пораките за грешки на екранот на корисничкиот интерфејс. Кликнете за да го проширите полето за пораки ако претходните пораки се скриени, погледнете го портакаловото поле на слика 5 и 6 подолу. Ако е можно, коригирајте го проблемот кој е релевантен за прикажаната грешка и продолжете со снимањето, на пример:
- „RF-вратата мора да биде затворена додека се врши снимање. Снимањето е прекинато.“
  - „Потпората за пациентот се измести при снимањето, снимањето е прекинато.“
  - „Дефект на калемот A (или B), калемот е исклучен?“.

- 4.3.2. Ако по прекин на снимањето една од следниве состојби настане пет пати по ред, веднаш престанете со снимање и контактирајте со сервисот на Philips за да го опишете проблемот:

- Ако нема порака за грешка во полето за пораки
  - Ако значењето на пораката за грешка не е јасно
- 4.3.3. Ако ја добиете пораката за грешка „Дефект на решетката на засилувачот на градиент“ два пати по ред или ако на истата порака ѝ претходи или ја следи прекинато снимање без порака, веднаш престанете со снимање и контактирајте со сервисот на Philips за да го опишете проблемот.

- 4.3.4. Ако се појави некоја од состојбите опишани во 4.3.2 или 4.3.3, не започнувајте со понатамошни снимања, вклучувајќи, но не ограничувајќи се на, снимање со фантом, сè додека претставник на Philips Service не го провери и не го одобри Вашиот систем.

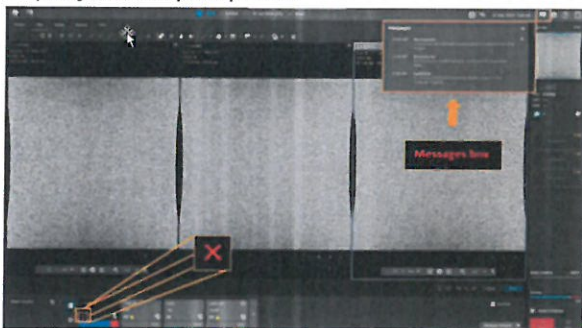
Слика 5. Пример на кориснички интерфејс, верзија на софтвер R11.

#### 4.3. Кога снимањето прекинува, симболот е прикажан и применливите пораки се претставени во полето за пораки (погледнете примери на слика 5 и 6)

##### 4.3.1 Проверете го статусот на пораките за грешки на екранот на корисничкиот интерфејс. Кликнете за да го проширите полето за пораки ако претходните пораки се скриени, погледнете го портакаловото поле на слика 5 и 6 подолу. Ако е можно, коригирајте го проблемот кој е релевантен за прикажаната грешка и продолжете со снимањето, на пример:

- „RF-вратата мора да биде затворена додека се врши снимање. Снимањето е прекинато.“
- „Потпората за пациентот се измести при снимањето, снимањето е прекинато.“
- „Дефект на калемот А (или В), калемот е исклучен?“.

##### 4.3.2 Ако по прекин на снимањето една од следниве состојби настане пет пати по ред, веднаш престанете со снимање и контактирајте со сервисот на Philips за да го опишете проблемот:

- Ако нема порака за грешка во полето за пораки
- Ако значењето на пораката за грешка не е јасно

##### 4.3.3 Ако ја добиете пораката за грешка „Дефект на решетката на засилувачот на градиент“ два пати по ред или ако на истата порака и претходи или ја следи

прекинуто снимање без порака, веднаш престанете со снимање и контактирајте со сервисот на Philips за да го опишете проблемот.

4.3.4 Ако видите некоја од овие состојби кои се опишани во 4.3.2 или 4.3.3, не обидувајте се да извршите понатамошни снимања, вклучувајќи и без ограничување да не се обидувате да извршите снимање на фантом сè додека претставник на сервисот на Philips не го провери и одобри Вашиот систем.
