ИТНО известување за безбедносна корективна мерка за медицинско средство

Trilogy Evo и Trilogy Evo O2

12.08.2021

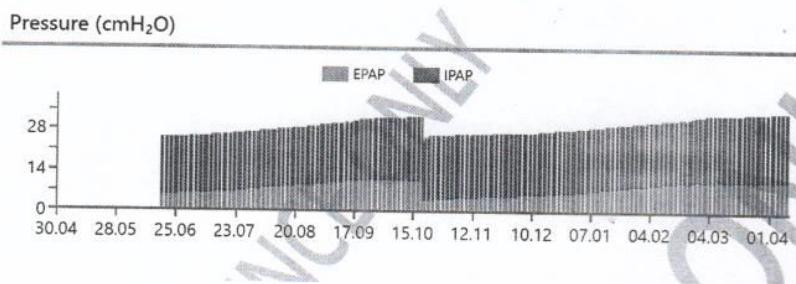
- Респираторниот терапевт или лекарот можат да го идентификуваат зголемувањето/намалувањето на притисокот преку следење на извештајот за движење на притисокот во Care Orchestrator/Care Orchestrator Essence софтверот како што е прикажано подолу.

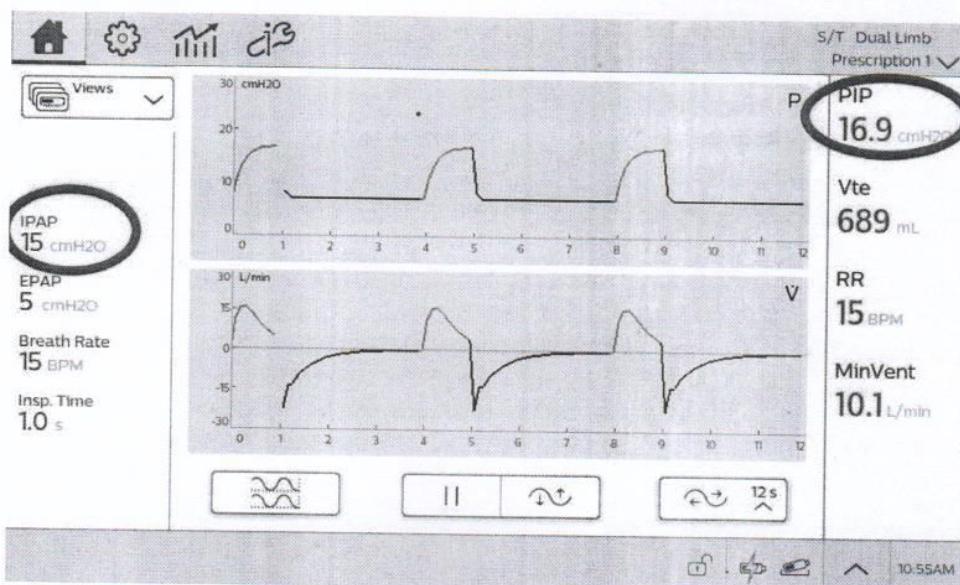
- Негувателот може да го забележи зголемувањето на притисокот преку следење на измерените параметри на екранот на уредот (измерената вредност за максимален инспираторен притисок или брановите форми на притисокот како што е прикажано подолу каде IPAP е поставен на 15 cmH2O, но поради зголемувањето на притисокот, применениот притисок изнесува 16,9 cmH2O).

Доколку се забележи отстапување на притисокот, ресетирањето на уредот и враќањето на првично зададените поставки МОРА да се изврши во консултација со лекар. Ако е потребно, превземете ги потребните чекори за да му ја понудите потребната нега на пациентот за време на краткотрајниот прекин на терапијата.
