ИТНО известување за безбедносна корективна мерка за медицинско средство

Trilogy Evo и Trilogy Evo O2

12.08.2021

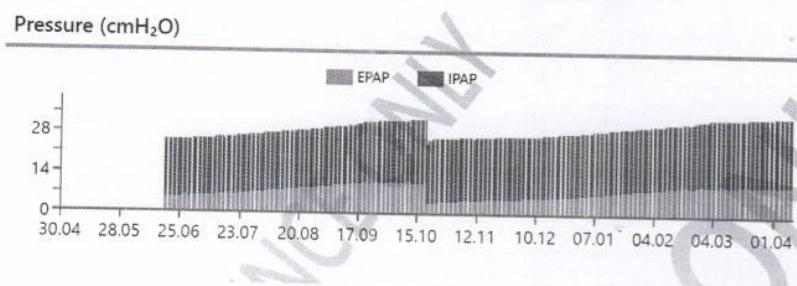
- Респираторниот терапевт или лекарот можат да го идентификуваат зголемувањето/намалувањето на притисокот преку следење на извештајот за движење на притисокот во Care Orchestrator/Care Orchestrator Essence софтверот како што е прикажано подолу.

Доколку се забележи отстапување на притисокот, ресетирањето на уредот и враќањето на првично зададените поставки МФРА да се изврши во консултација со лекар. Ако е потребно, превземете ги потребните чекори за да му ја понудите потребната нега на пациентот за време на краткотрајниот прекин на терапијата.

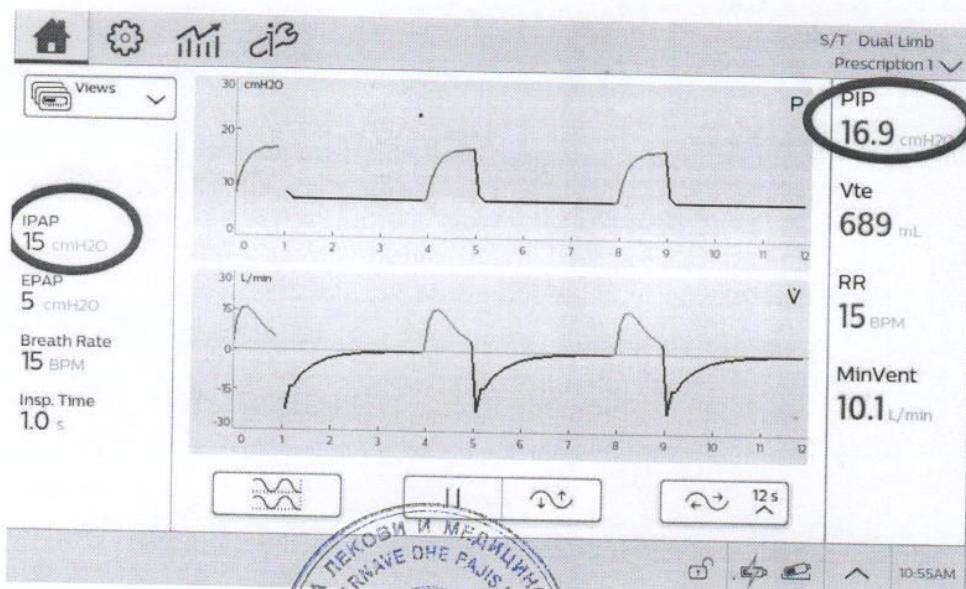
- Негувателот може да го забележи зголемувањето на притисокот преку следење на измерените параметри на еcranот на уредот (измерената вредност за максимален инспираторен притисок или брановите форми на притисокот како што е прикажано подолу каде IPAP е поставен на 15 cmH2O, но поради зголемувањето на притисокот, применениот притисок изнесува 16,9 cmH2O).
