ИТНО известување за безбедност на терен

Капакот за ротација на L-arm на системите со фиксирани држачи за монтирање на таван во една рамнина Allura и Azurion од Philips може да падне

Декември 2023

Референца на Philips # 2022-IGT-BST-002

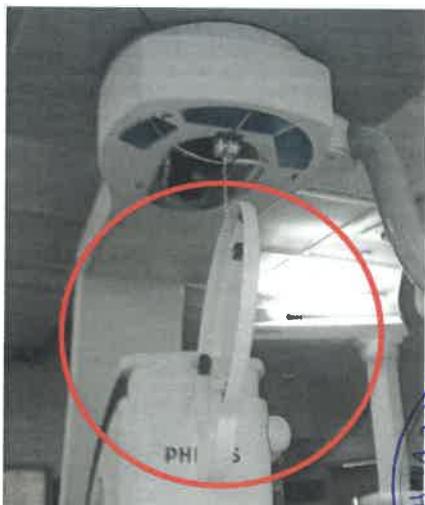
Производителот Philips идентификуваше потенцијален безбедносен проблем во производните линии на Allura и Azurion од Philips кои што имаат системи со фиксирани држачи за монтирање на таван во една рамнина. L-arm, која што е монтирана на таван, содржи капак за ротацијата што може потенцијално да биде подложна на паѓање ако настане судир меѓу L-arm и друга болничка опрема (на пр., светло за операција). Иако капакот е прицврстен со безбедносен синцир, доколку настане судир, можно е ланецот да се откачи и да предизвика капакот да падне врз пациент, корисник или лице во непосредна близина. Имало 5 инциденти во кои биле пријавени помали повреди, како модринки или гребнатинки. Досега не се пријавени сериозни повреди или смртни случаи што настанале поради овој проблем.

Слика 1: Пример за откачен капак за ротација на L-arm

Капакот може да падне кога на масата нема пациент или во близина нема оператор. Во такви ситуации, нема сериозни последици по здравјето. Меѓутоа, ако капакот се откачи за време на процедура, прав/микроорганизми може да навлезат во стериолното опкружување. Компромитирано стерилен опкружување може да доведе до инфекција и/или потреба од тоа да се преземат мерки за контрола на инфекција.

Ако капакот падне за време на процедура, уредот ќе продолжи да работи и можно е да се продолжи со третман. Капакот тежи помалку од 1,14 килограми и може да предизвика гребнатинки или модринки ако дојде во контакт со пациент, корисник или лице во непосредна близина.

За да го реши проблемот, производителот Philips преку локалниот претставник, БИ-МЕК ДОО – Скопје ќе ги замени постоечките капаци на сите засегнати системи со фиксирани држачи за монтирање на таван во една рамнина Allura и Azurion од Philips со нов дизајн на капакот за ротација на L-arm (со спојница со завртки наместо еластична спојница) што ќе гарантира отпорност на надворешни судири.

Производителот Philips преку локалниот претставник, БИ-МЕК ДОО – Скопје ќе контактира со сите опфатени корисници за да договори посета од страна на инженер за теренско одржување за бесплатна замена на капакот за ротација на L-arm (референца FCO72200510 за системите Allura од Philips, вклучително и Poly G H5000 од Philips, FCO72200511 за системите Azurion од Philips).

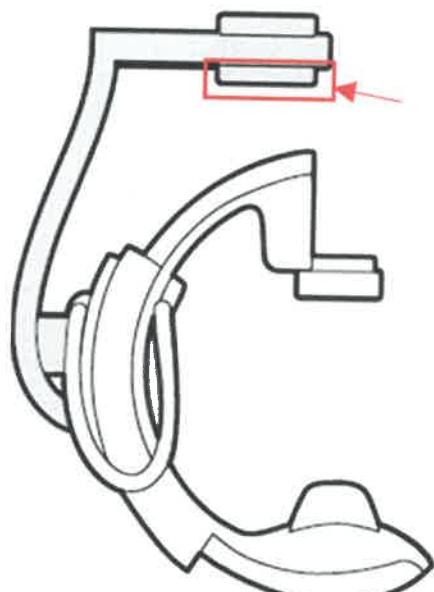
Сите производни линии на Allura и Azurion системи со фиксирани држачи за монтирање на таван во една рамнина се засегнати, како што е прикажано во слика 2 и таблица 1 подолу.

Слика 2: Засегнати се само системите со фиксирани држачи за монтирање на таван во една рамнина (како што е прикажано погоре)
