**Итно безбедносно известување
Имплантабилни уреди за следење на работата на срцето Reveal LINQ™ со
TruRhythm™**

Оневозможено детектирање на настаните Brady и Pause по настанато делумно електрично
ресетирање
Достапно ажурирање на софтверот

Ноември 2021

Референтен број на Medtronic: FA978 Фаза II

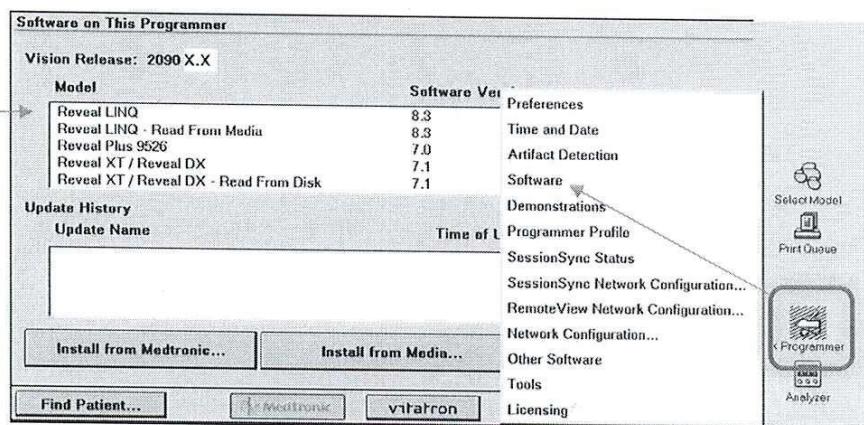
Како да потврдам дали моделот 2090 или Encore за програмирање веќе е инсталiran со ажурираниот софтвер (SW026 v8.3)?
Од екранот *Find Patient* (Најди пациент) на програматорот, допрете ја иконата за програматор, изберете „Software“ (Софтвер) и одете низ списокот на инсталирани апликации за да ја најдете софтверската верзија 8.3 на Reveal LINQ.

Софтверското ажурирање SW026 верзија 8.3 може да се инсталира на модел 2090 или Encore за програмирање преку Мрежата за дистрибуција на софтвер на Medtronic (SDN) или преку USB. Застапниците на Medtronic ќе работат со Вас за да го инсталирате софтверот.
