## ИТНО - корекција за медицински уред Можен дефект на модулот за АС-напојување М3539А кај дефибрилаторот/мониторот HeartStart MRx

**КАКО ДА ГИ  
ПРЕПОЗНАЕТЕ  
ОПФАТЕНИТЕ  
ПРОИЗВОДИ**

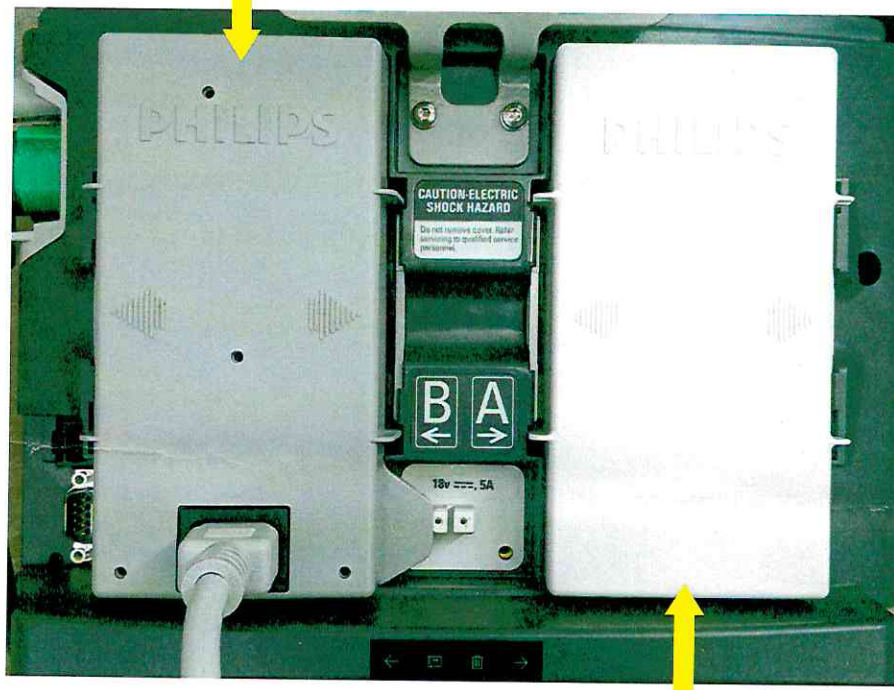
Модулот за АС-напојување е инсталиран во просторот В

Литиум-јонската батерија е инсталирана во просторот А

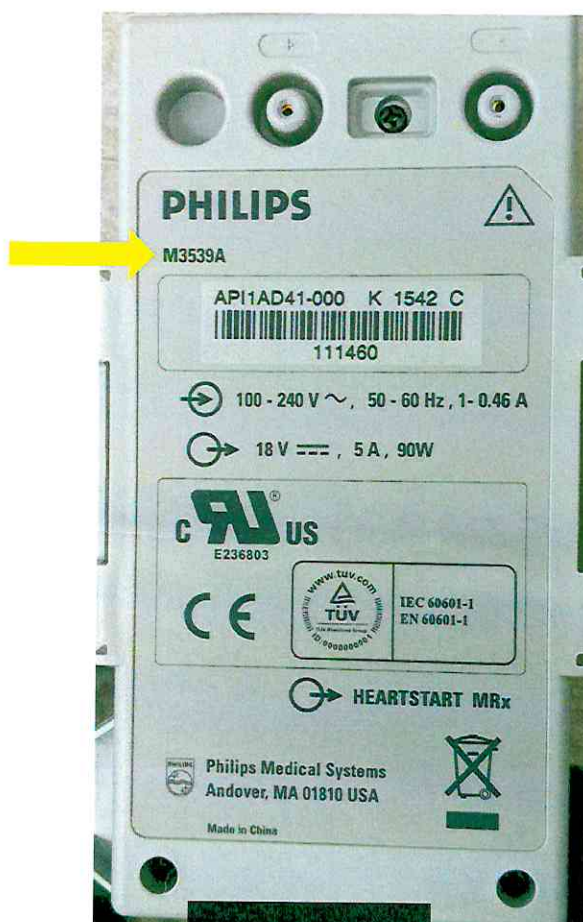
Бројот на делот на модулот за АС-напојување М3539А е отпечатен на ознаката.
