ИТНО известување за безбедност на терен

Системи Allura Xper, Allura Centron и Azurion

Потенцијално губење на функционалноста на снимањето како резултат на отсуство или повремено рендгенско зрачење преку жичниот ножен прекинувач.

Референца: 2023-IGT-BST-004: Системи Allura Xper, Allura Centron и Azurion.

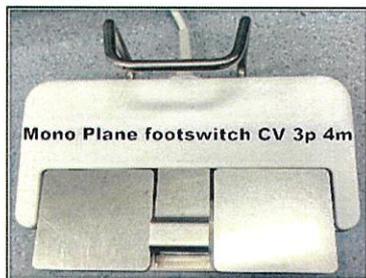
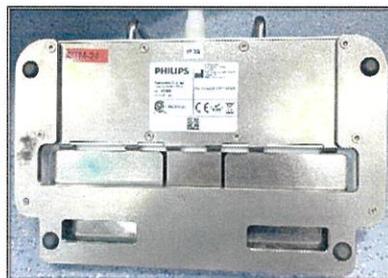
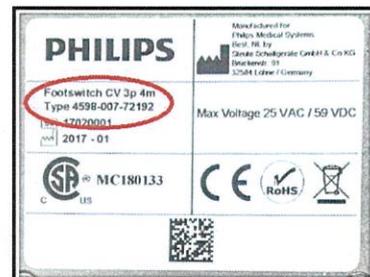
Слика 1.

Референцата/типот на ножниот прекинувач се прикажани на ознаката на долниот дел од ножниот прекинувач, што може да се види на слика 1.

Поглед од горе

Поглед од долу

Идентификација на ознаката

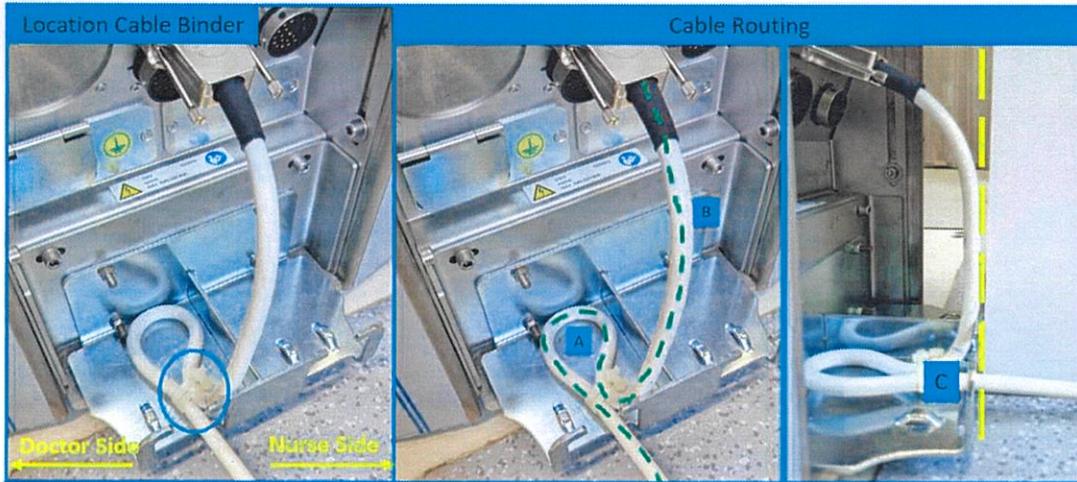
Слика 1: Маса за пациенти AD7XT и AD7XNT

Број на спојни елементи за кабел: 2 (два)

- Споен елемент за кабел што се користи за заштита од напрегање:
 - Вид на спојни елементи за кабел
 - Број на спојни елементи за кабел
 - Позиција на спојни елементи за кабел
- Насочување на кабел (во зависност од сликата означена со „А“ „В“ „С“)
- За AD7NT, постојат 2 можности за заштита од напрегање:
 - Заштита од напрегање со помош на воведник (Слика 4a)
 - Заштита од напрегање со споен елемент за кабел (Слика 4b)
- За правилно насочување и заштита од напрегање, видете ги сликите 1-6 подолу.

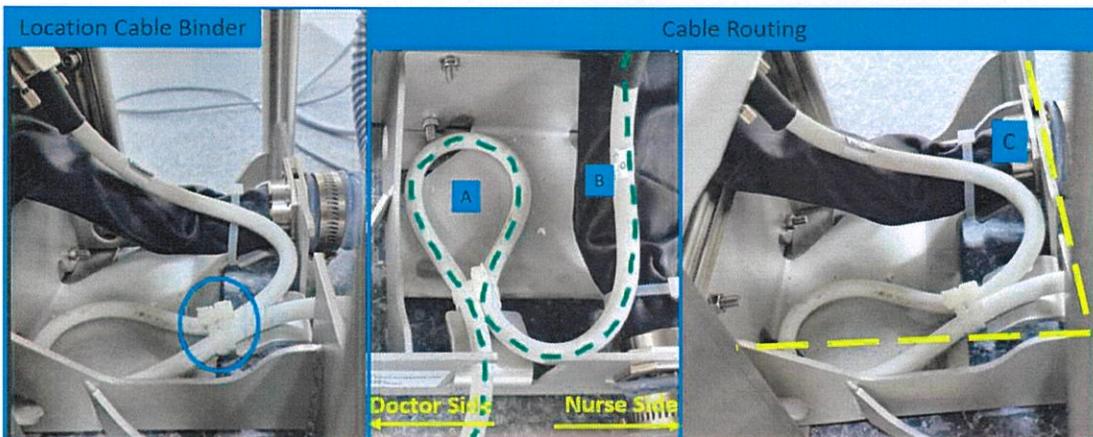
Слика 2: Заштита од напрегање за маса за пациенти AD7XT и AD7XNT Auxiliary OP Rail

Број на спојни елементи за кабел: 2 (два)

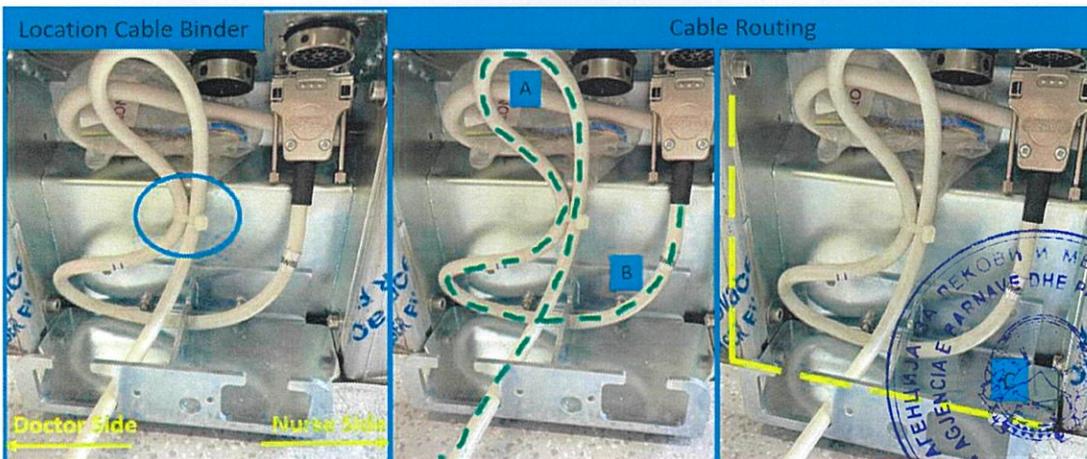
Слика 3: AD7 маса за пациенти

Број на спојни елементи за кабел: 1 (еден)

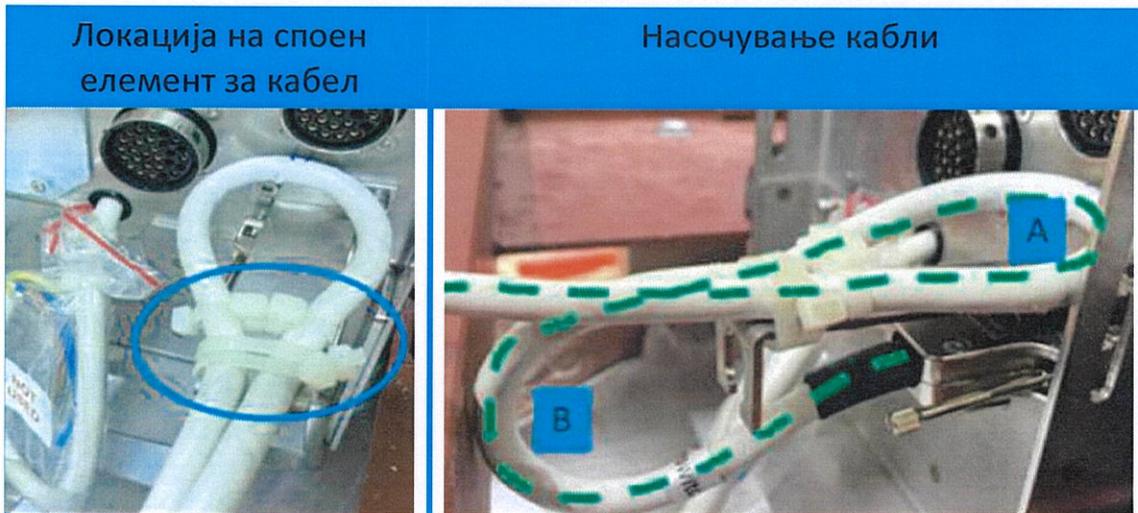
Слика 46: Маса за пациенти AD7NT со споен елемент за кабел како заштита од напрегање

Број на спојни елементи за кабел: 5 (пет)

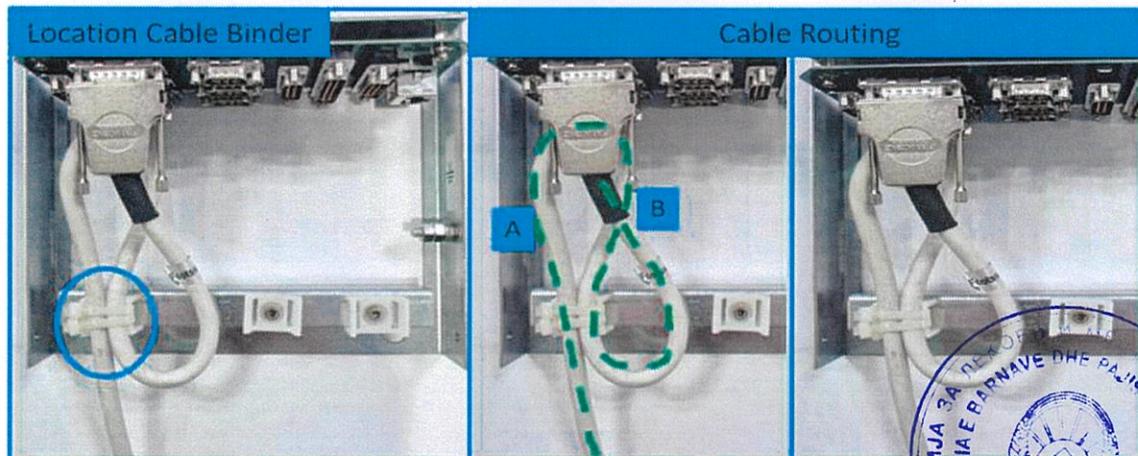
Слика 5: Кутија за поврзување за главен сид

Број на спојни елементи за кабел: 2 (два)

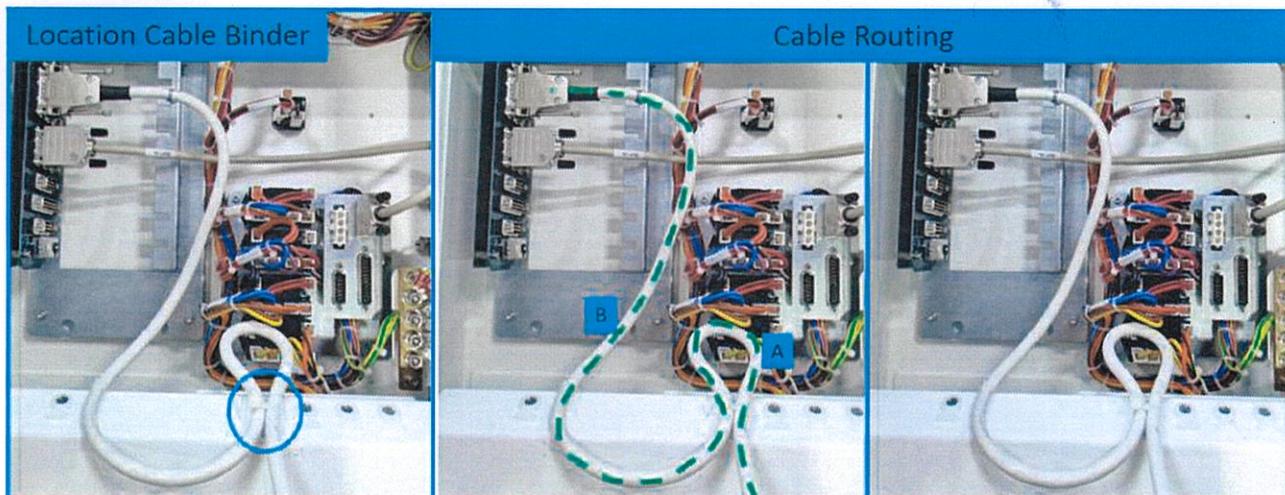
Слика 6: Кутија за поврзување за хируршки сид

Број на спојни елементи за кабел: 1 (еден)

Ако заштитата од напрегање или насочувањето не се соодветни, поправете според упатствата за поправка.
