ИТНО известување за безбедност на терен
Ненамерно движење на системот „MobileDiagnost wDR“

Април 2026

Референца: Ненамерно движење на MobileDiagnost wDR (FC071200255)

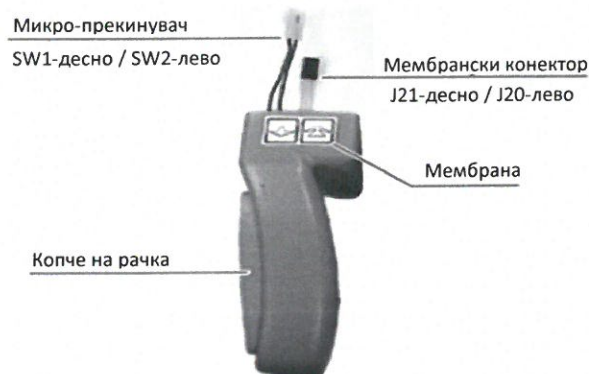
Доколку корисникот, при чистење или дезинфекција на системот MobileDiagnost wDR, користи прекумерна количина течност или течноста ја прска директно на системот, можно е таа да навлезе низ рабовите на копчињата на рачките и да предизвика корозија на металот или електричен краток спој на мембранскиот конектор (**overlay connector**) (видете слика 1). Системот има четири (4) копчиња на рачките кои го контролираат движењето на секое погонско тркало (напред / назад) и доколку настане краток спој поради овој проблем, тој може да почне да се движи самостојно со мала брзина (20 cm/s). При оваа брзина, корисникот или присутните лица можат лесно да се тргнат од системот без да се здобијат со каква било повреда. Корисникот има лесен пристап до копчето за итно запирање (**Emergency Stop**) и може да го запре движењето на системот. Проблемот престанува да се појавува откако течноста ќе се исуши.

Слика 1 Микро-прекинувач и мембрански конектори на рачката

Претставник на Philips ќе ве контактира за да закаже термин за теренскиот сервисен инженер да дојде на вашата локација и да го имплементира техничкото решение со референтен број FCO71200255:

- Поставување пластична облога на рачката за да се спречи течност да навлезе во празнините околу контролните копчиња за прецизно позиционирање.
- Инсталирање надградба на софтверот што ќе спречи движење на системот доколку е активиран со краток спој или продолжена активација на контролното копче.
