март 2023

**ИТНО БЕЗБЕДНОСНО ИЗВЕСТУВАЊЕ НА ТЕРЕН  
КОРЕКЦИЈА НА МЕДИЦИНСКОТО СРЕДСТВО****Datascope Cardiosave Hybrid  
и Rescue Интра-аортни балон-пумпи (ИАБП)**

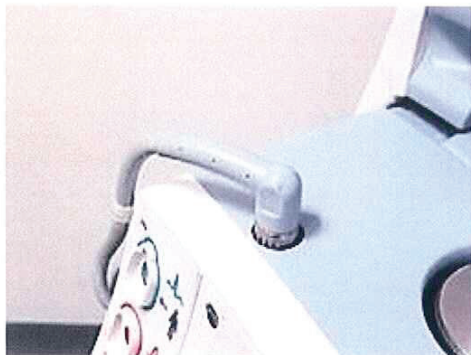
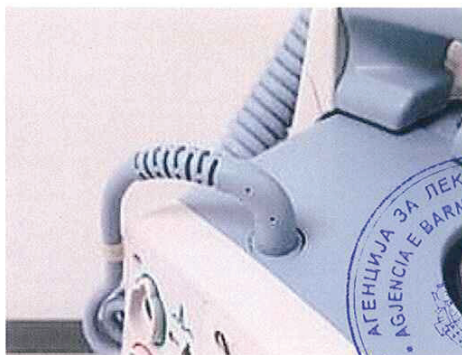
**Слика бр. 1:** Репрезентативна фотографија од оригиналниот и од новиот дизајн на спирален кабел.

Внатрешната истрага за овие поплаки утврди дека ненадејното исклучување може да се должи на оштетени спирални кабли (број на дел 0012-00-1801 и 0012-00-1796) кои обезбедуваат двонасочна комуникација помеѓу предниот панел и основната единица. Погледнете ги сликите подолу.

Оригинално поврзување на спиралниот кабел со конзолата на пумпата.

Ново поврзување на спиралниот кабел со конзолата на пумпата.

Datascope/Getinge разви хардверско решение за овој проблем. Важно е да се напомене дека овој проблем е ограничен на единици дистрибуирани пред 24 јули 2017 година. Штом ќе биде достапен комплет за поправка, сервисерот на претставникот на Datascope/Getinge ќе Ве контактира за да организира поправка на соодветната единица. Оваа поправка ќе се направи целосно бесплатно за Вашата здравствена установа.
