ИТНО ИЗВЕСТУВАЊЕ ЗА БЕЗБЕДНОСТ НА ТЕРЕН

Philips BV Endura, верзија 2.3, BV Pulsera, верзија 2.3, Veradius Unity, верзија 2.1

Максимална температура на површината на делови од системот

Септември 2022

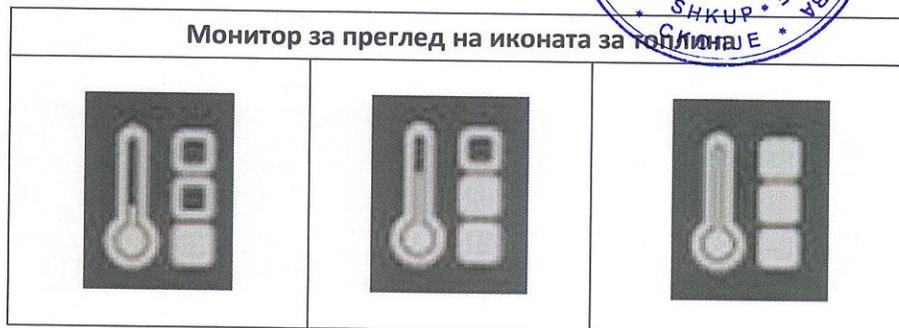
Иконата посочува дека рентгенскиот контејнер е топол – температурата е приближно 44 °C	Иконата посочува дека рентгенскиот контејнер е многу топол – температурата е приближно 48 °C	Иконата посочува дека рентгенскиот контејнер е вжештен – температурата е повисока од 50 °C
--	--	--

- Обрнете внимание на иконите за нивото на топлина коишто се прикажуваат на станицата за приказ за да ја следите температурата на рентгенскиот контејнер.
- За безбедна употреба на системот, следете ги упатствата наведени во Анекс I од ова писмо за известување на здравствени работници.
- Доставете го известувањето до сите корисници на уредот за да ги информирате за проблемот.
- Чувајте го безбедносното известување заедно со документацијата за Вашиот систем
- Проследете го безбедносното известување во рамките на Вашата здравствена установа или до друга организација ако опфатените производи се пренесени на други корисници.
- Пополнете го приложениот формулар за одговор од корисник и испратете го до Philips како потврда дека корисниците го прочитале и разбрале безбедносното известување за производ.

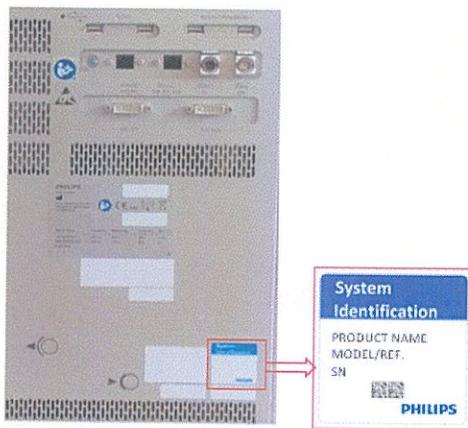
Слика 1 – Задна страна на подвижна станица за приказ со локација на ознаката

Опфатените производи може да се идентификуваат според референцата на моделот од ознаката за идентификација на системот, којашто е поставена на задната страна од подвижната станица за приказ (Mobile View Station - MVS).
