ИТНО известување за безбедност на терен

Philips Azurion, Allura Xper, Integris и MultiDiagnost Eleva

Одвојување на носачот на цревето за кабли што може да резултира со паѓање на делови и/или паѓање на дел од цревето за кабли

Октомври 2024 година

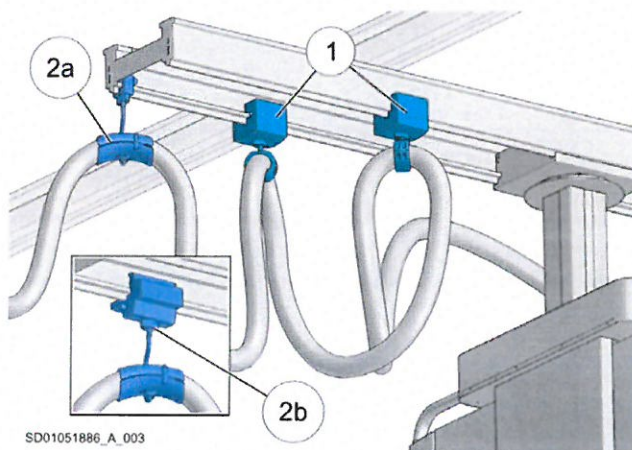
Сл. 01: Подвижни носачи на црево (1+2b) и фиксни носачи на црево (2a)

1. Идентификувајте ги носачите на црево за кабли.
2. Осигурете се дека подвижните носачи на црево за кабли се движат непречено.
3. Осигурете се дека завртките и навртките на носачите на црево за кабли се соодветно прицврстени.
