## **ИТНО известување за безбедност на терен**

**Системи Allura Xper R7.6- R8.1 од Philips**

Октомври 2025

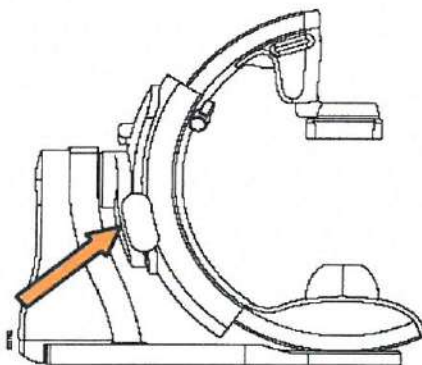
Слика 4: положба на ознаки на преден држач

Опфатените системи може да се идентификуваат со името на медицинското средство и бројот на моделот. Овие податоци може да се најдат на ознаката за идентификација на системот на предниот држач (погледнете слика 4)
