ИТНО известување за безбедност на терен

Капакот за ротација на L-arm на системите со фиксирани држачи за монтирање на таван во една рамнина Allura и Azurion од Philips може да падне

Декември 2023

Референца на Philips # 2022-IGT-BST-002

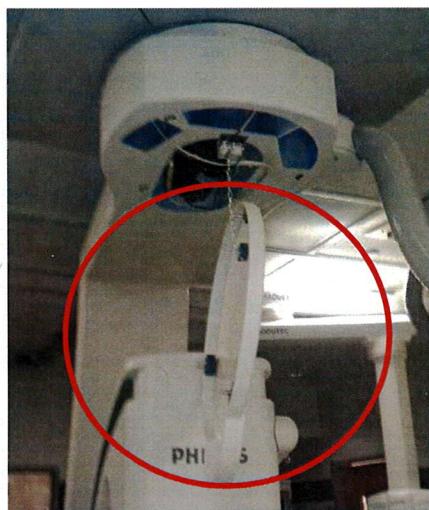
Производителот Philips идентификуваше потенцијален безбедносен проблем во производните линии на Allura и Azurion од Philips кои што имаат системи со фиксирани држачи за монтирање на таван во една рамнина. L-arm, која што е монтирана на таван, содржи капак за ротацијата што може потенцијално да биде подложна на паѓање ако настане судир меѓу L-arm и друга болничка опрема (на пр., светло за операција). Иако капакот е прицврстен со безбедносен синцир, доколку настане судир, можно е ланецот да се откачи и да предизвика капакот да падне врз пациент, корисник или лице во непосредна близина. Имало 5 инциденти во кои биле пријавени помали повреди, како модринки или гребнатинки. Досега не се пријавени сериозни повреди или смртни случаи што настанале поради овој проблем.

Слика 1: Пример за откачен капак за ротација на L-arm

За да го реши проблемот, производителот Philips преку локалниот претставник, ФИЛА ФАРМ ДООЕЛ – Скопје ќе ги замени постоечките капаци на сите засегнати системи со фиксирани држачи за монтирање на таван во една рамнина Allura и Azurion од Philips со нов дизајн на капакот за ротација на L-arm (со спојница со завртки наместо еластична спојница) што ќе гарантира отпорност на надворешни судири.

Производителот Philips преку локалниот претставник, ФИЛА ФАРМ ДООЕЛ – Скопје ќе контактира со сите опфатени корисници за да договори посета од страна на инженер за теренско одржување за бесплатна замена на капакот за ротација на L-arm (референца FCO72200510 за системите Allura од Philips, вклучително и Poly G H5000 од Philips, FCO72200511 за системите Azurion од Philips).
