## Итно безбедносно известување Прстенест држач на инсулинска пумпа од серијата MiniMed™ 600 Повлекување

Октомври 2021 година

Референтен број на Medtronic: FA896 фаза II

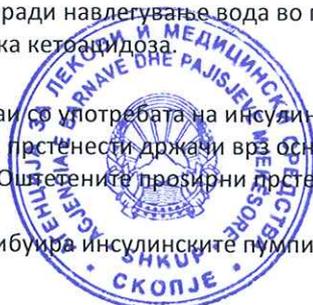
ПУМПА СО ПРОСИРЕН ПРСТЕНЕСТ ДРЖАЧ (ПРЕДМЕТ НА БЕЗБЕДНОСНОТО ИЗВЕСТУВАЊЕ)	ПУМПА СО ЦРН ПРСТЕНЕСТ ДРЖАЧ (БЕЗБЕДНОСНОТО ИЗВЕСТУВАЊЕ НЕ СЕ ОДНЕСУВА НА НЕА)

<p>Сликите прикажуваат <b>нормален</b> прстенест држач на пумпата наспроти <b>оштетен или непостоечки</b> прстенест држач на пумпата.</p>

<p><b>НОРМАЛЕН</b> прстенест држач на пумпата</p> <p><b>ОШТЕТЕН</b> прстенест држач на пумпата</p> <p><b>НЕПОСТОЕЧКИ</b> прстенест држач на пумпата</p> <p>Слика: Локација на прстенестиот држач на инсулинската пумпа од серијата MiniMed™ 600</p>

1. Ако резервоарот не се заклучува во пумпата или ако прстенестиот држач е лабав, оштетен или го нема, веднаш престанете да ја користите инсулинската пумпа и вратете се на резервниот план според препораките на Вашиот лекар. **НЕ вметнувајте го резервоарот во пумпата додека е поврзан бидејќи по грешка може да си дадете брза доза на инсулин.** Треба веднаш да стапите во контакт со Вашиот контакт со Medtronic на +389 72 254 981

2. Ако Вашиот резервоар правилно се заклучува на место со прстенестиот држач и прстенестиот држач не е лабав, оштетен или скршен, можете да продолжите да ја користите пумпата додека не ја добиете заменската пумпа. Следете ги упатствата за замена дадени подолу.

3. Запомнетесекогаш да го следите упатството за употреба за начинот на правилно вметнување на резервоарот и проверувајте дали Вашиот прстенест држач е оштетен секогаш кога го менувате комплетот за инфузија. Црниот прстенест држач кај поновите инсулински пумпи од серијата MiniMed™ 600 е дизајниран за подобрување на издржливоста. Меѓутоа, треба да проверувате дали вашата пумпа и прстенестиот држач се оштетени секогаш кога го заменуваат резервоарот за инсулин или секогаш кога паднал или бил удрен.
