## Итно безбедносно известување

Систем Medtronic HeartWare™ HVAD™

Референтен број на Medtronic: FA1180

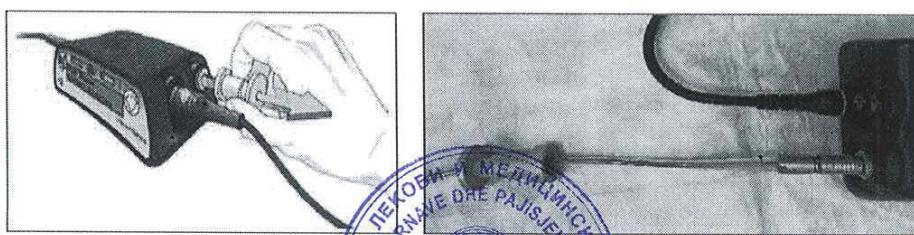
Слика 1

Поправката на спојката за намалување на напрегањето е предвидена за поправка на оштетување на спојката за намалување на напрегањето без да има потреба од исклучување на пумпата за поправка на спојот на преносниот систем или замена на пумпата. Моментално, можната тешкотија во повлекувањето на капакот на преносниот систем заради поправката не е вклучена во ознаките; затоа, ги известуваме лекарите со цел да можат да носат информирани одлуки за ризикот/придобивките и соодветно да управуваат со своите пациенти. Повлекувањето на капакот на преносниот систем е потребно за пристап до приклучокот на преносниот систем (погледнете на слика 1 подолу), на пример, при замена на контролерот за исклучување на преносниот систем од контролерот.

- Оставете го капакот на преносниот систем на место. Medtronic не препорачува да се чепка или да се отсече или на друг начин да се отстрани капакот на преносниот систем.

- Советувајте ги пациентите дека, секогаш кога е можно, замените на контролерот треба да се вршат под надзор на лекар, бидејќи веројатно ќе биде тешко да се повлече капакот на преносниот систем за да се дојде до приклучокот на преносниот систем. Кога се планира идна замена на контролерот (на пр., при замена на контролер што го поминал својот корисен век од 2 години), закажете присуство на теренски сервисен инженер на Medtronic за да ја процени поправката на спојката за намалување на напрегањето и да направи проценка на потребата од поправка на спојот, поголема поправка што бара кратко исклучување на пумпата што го заменува дисталниот крај на преносниот систем вклучувајќи ги приклучокот и спојката за намалување на напрегањето.

- Размислете за поправка на спојот за замена на делот од преносниот систем надвор од телото на пациентот. Поправката на спојот бара исклучување на пумпата за замена на оштетената област. Одлуката за поправка на спојот треба да се донесува посебно за секој случај, земајќи ги предвид посебните ризици за можноста на секој пациент да издржи исклучување на пумпата и прифаќањето на ризикот.
