Итно безбедносно известување**Уред за вентрикуларна помош HeartWare™ (HVAD™)**

Препораки за третирање пациенти

Модел	Опис на производот
1104	Комплет за вградување пумпа HVAD™
MCS1705PU	Комплет за вградување пумпа HVAD™

Референтен број на Medtronic: FA1243

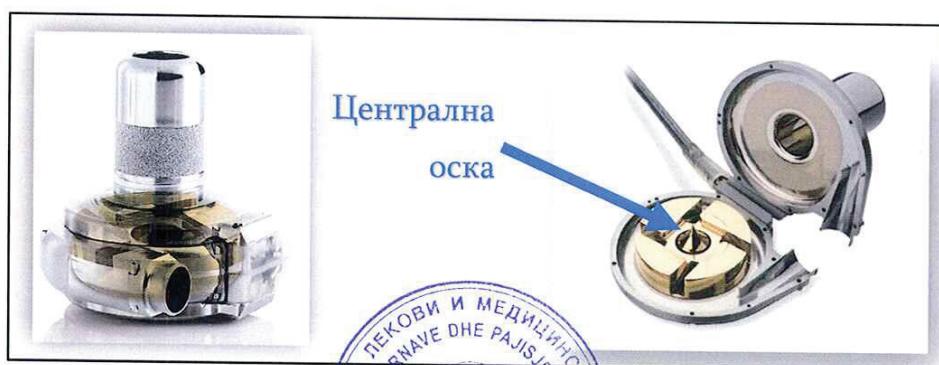
Слика 1: Склоп на пумпата

Medtronic Ви пишува за да Ве информира дека истражуваме нов проблем со системот за вентрикуларна помош HeartWare™ (HVAD™). Medtronic прими три (3) жалби од пациенти со сомнеж за тромбоза на пумпата; меѓутоа, утврден е дефект на уредот по проверката на трите (3) вратени пумпи. Знаците за абење покажаа дека пропелерот ротирал неконцентрично и ја допирал централната оска на пумпата (погледнете на Слика 1 Склоп на пумпата). Истрагата што е во тек покажува дека тоа било предизвикано од дефект на заварувањето што овозможило влегување влага во централната оска и ги кородирало магнетите што овозможуваат концентрично ротирање на пропелерот.

Не се препорачува рутинска профилактичка експлантација на уредот HVAD, бидејќи ризиците поврзани со експлантацијата може да бидат поголеми од можните придобивки. Лекарите треба да носат одлука за експлантација и замена на пумпата HVAD за секој случај посебно (дали пациентот е кандидат за замена на пумпата, трансплантацija на срцето или експлантација на пумпата за опоравување), земајќи ја предвид клиничката состојба на пациентот и ризиците од хируршки зафат.

За пациентите кај кои се манифестираат некои од горенаведените знаци и симптоми, размислете дали клиничката манифестија може да биде поради тромбоза на пумпата и третирајте соодветно. Погрижете се да ги поднесете датотеките за евиденција .csv во Medtronic за преглед.
