Итно безбедносно известување на терен Адаптер за следење на температурата (ТМА) на оксигенаторот на Affinity Fusion™ Известување

Февруари 2023 година

Референтен број на Medtronic: FA1302

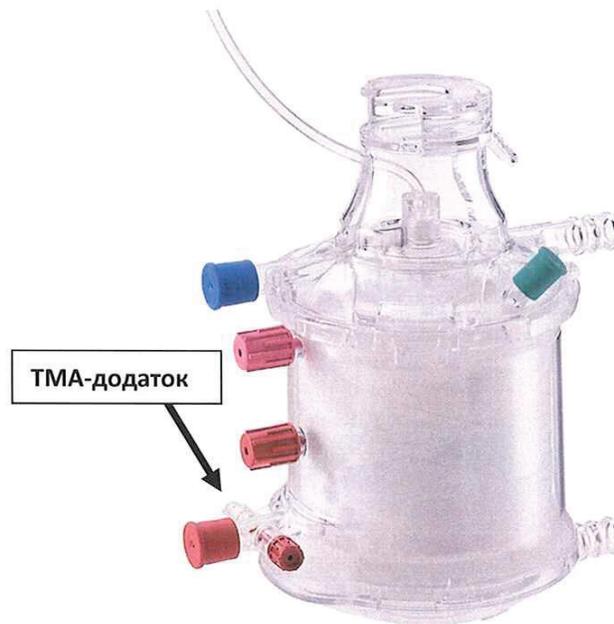
Слика 1 – Локација на ТМА на оксигенаторот Affinity Fusion

Поплаките укажуваат дека Адаптерот за следење на температурата (видете ја сликата 1 за местоположбата на ТМА) се олабавил од оксигенаторот или за време на поставувањето перфузија пред постапката или по постапката при расклопување на колото за перфузија.

Од 2 август 2021 година, поднесени се 83 поплаки на глобално ниво за одвојување на ТМА од оксигенаторот, од кои 70 биле пријавени од 7 ноември 2022 година до 26 јануари 2023 година. Истрагата до денес укажува на намалена сила на поврзување на врските на ТМА направени во изминатите 17 месеци, што резултира со откачување пред или по постапката. Во сите случаи, одвојувањето на ТМА настанало само пред или по постапката и не се пријавени несакани влијанија врз пациентите. До денес, не се пријавени настани со ТМА за време на постапката.

- Опција 1: продолжете да го користите оксигенаторот Affinity Fusion без ТМА – користете други методи за следење на температурата со вообичаени кола за перфузија; или
- Опција 2: продолжете да го користите оксигенаторот Affinity Fusion и ТМА за артериско следење на температурата. Осигурете се дека се применува минимална сила на затегнување врз ТМА на оксигенаторот при прикачување или откачување на сондата за температура (број на производ АТР210). Исто така, минимизирајте ја манипулацијата на поврзувањето на сондата на ТМА за време на клиничката постапка.

Ако ТМА се откачи пред поставувањето или подготовката на постапката, фрлете го производот. Ако ТМА се откачи во текот на постапката и се донесе одлука за замена на оксигенаторот, следете го Упатството за употреба (IFU) во делот „Итна замена на оксигенаторот“. Ако ТМА се откачи по завршувањето на постапката, не е потребно дополнително дејство.

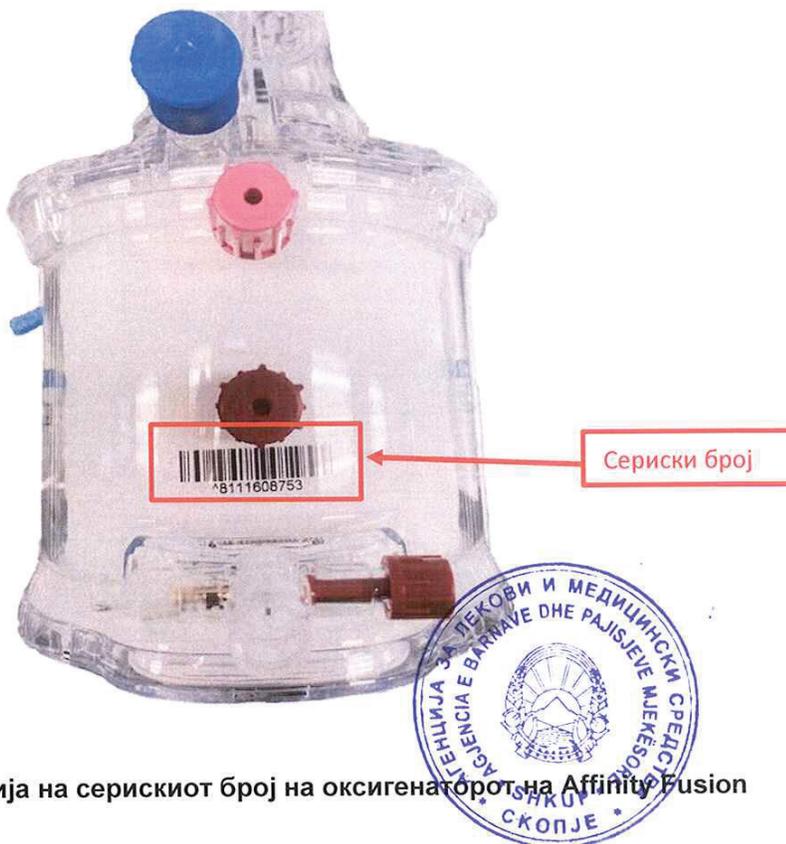
Слика 2 – Локација на серискиот број на оксигенаторот на Affinity Fusion

При поставувањето, најдете го серискиот број на засегнатиот производ како што е покажано на сликата подолу.
